Perizia N° 136

Scavo "A"

Oplontis 20/5/88

Portico amb. 33

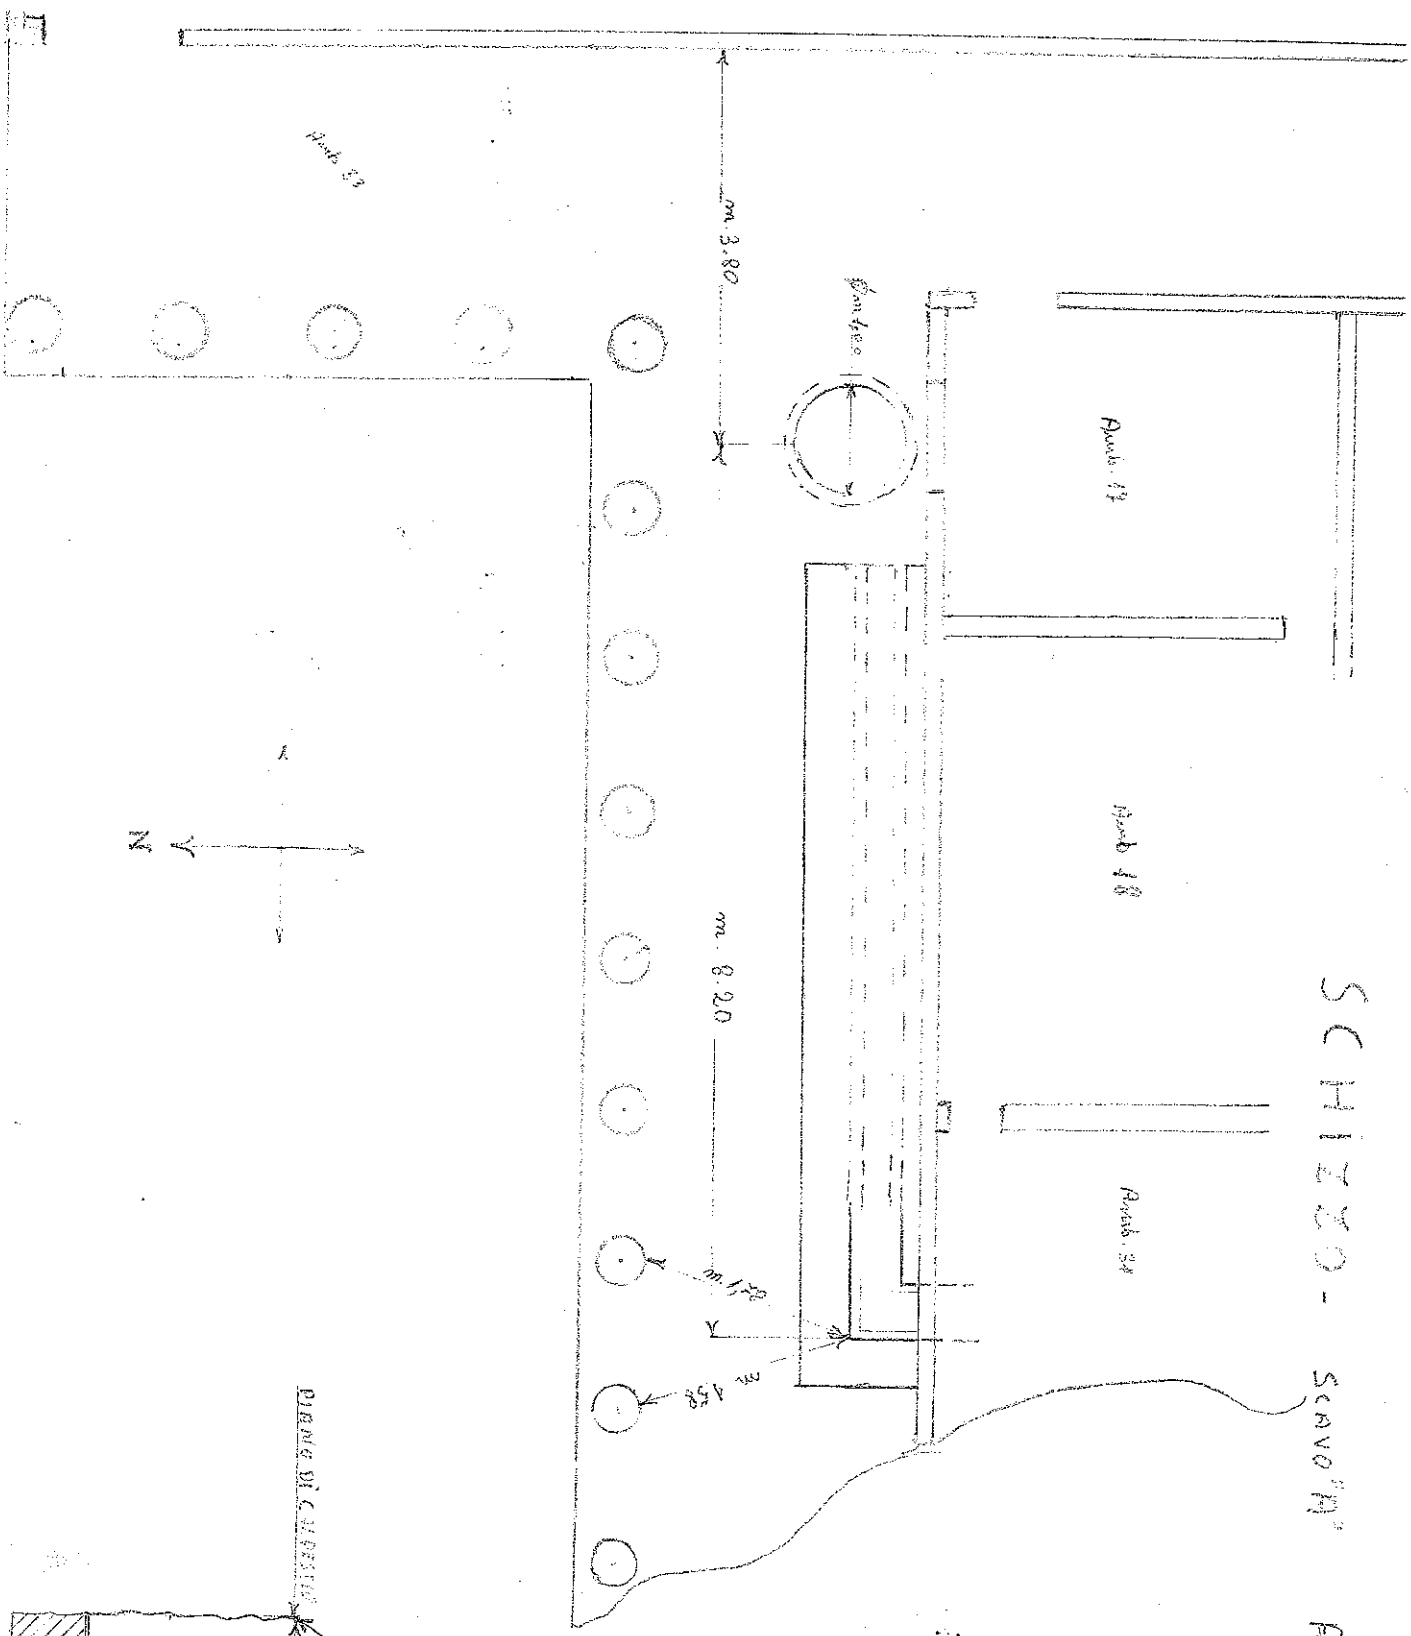
SC HIZZO - SCAVO "M" Anco 33 (TRINCE)

In occasione dei lavori di restauro della pavimentazione musiva dell'ambiente, strappato lo strato di tessere, si è ritenuto opportuno eseguire una trincea lungo la parete sud del portico, in quanto si vuole proteggere dall'umidità l'intonaco dell'amb. 18, che è sottoposto al portico di circa m 1,00, isolando la parete con una guaina d'asfalto, o con un vespaio.

Si inizia lo scavo della trincea che va da Ovest ad Est, larga circa M 0,80. Il terreno è molto compatto; frammisto ad esso sono alcune pietre di tufo di piccole dimensioni. Si scende ad una profondità di m 0,80 e si raggiunge un piano costituito da blocchi di tufo. Togliendone uno, per vedere dove poggiano, si incontra una canaletta coperta dagli stessi. Questa canaletta viene dall'amb. 31 e prosegue in linea con la trincea, accostata alla parete sud del portico, per circa m 8,30. La canaletta è larga m 0,20 sul fondo e m 0,25 nella parte superiore l'altezza è di m 0,20; è stuccata con intonaco bianco costituito da polvere di marmo e malta. La canaletta è in lieve pendenza verso una cisterna scoperta per caso all'estremità est del portico. Durante i lavori di disfaccimento del vecchio massetto del portico si è avuto un piccolo cedimento del terreno di pochi centimetri. Osservando all'interno del foro, con una torcia si vede, sia pure non chiaramente, una cisterna cilindrica del  $\varnothing$  di circa m 1,00 profonda circa 5 - 6 metri. Sul fondo della cisterna si nota una piccola parete che divide la stessa fino ad una certa altezza. Non si è ritenuto opportuno scoprirla, poichè i lavori di rimessa del mosaico, devono terminare nel più breve tempo possibile.

Nel terreno scavato per la trincea non si è trovato materiale archeologico.

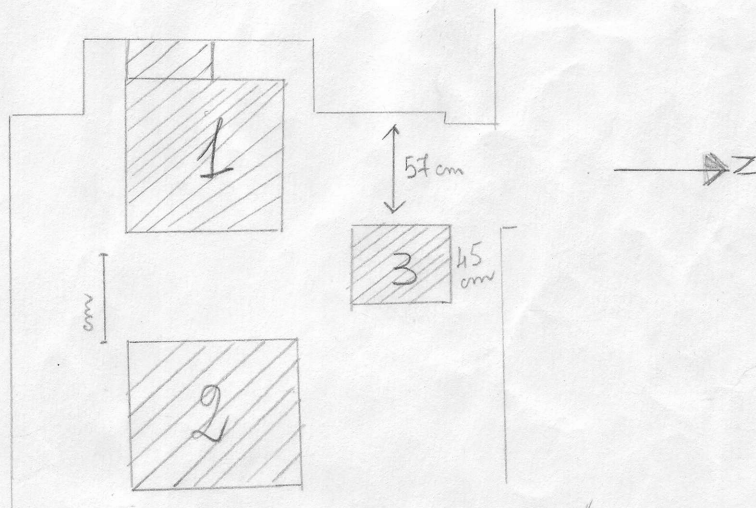
SAGGIO 1) m1,5 x 1,5

Il massetto di malta e terra è molto compatto. Vi sono frammenti frammentati di intonaco parietale (verde, giallo, marrone, rosso) e tessere musive bianche (verosimilmente parte del precedente pavimento, distrutto in occasione della ristrutturazione dell'ambiente).

Anche interi frammenti di pavimento musivo a tessere bianche con fascia nera; queste tessere sono più piccole di quelle dell'ultimo pavimento. Lo stesso tipo di materiale si trova nello strato di terra sciolta sottostante. Dopo circa cm 15 si raggiunge un piano, costituito da bipedali, solo lievemente dissestato.

Si pensava di trovare il segno di condutture che adducevano acqua al labrum ipotizzato: invece non c'è traccia di niente.

Si amplia il saggio, al centro della sponda ovest, fino a raggiungere la soglia dell'ambiente. Qui appare la parete che chiudeva la schola, costituita da tegole mammate. Il piano di bipedali continua fino alla parete, ma è fratturato un poco sprofondato. La parete segue lo stesso andamento che nella zona soprastante l'attuale porta di ingresso.
