4.2. El yacimiento a partir de las últimas intervenciones

4.2.1. Zona A

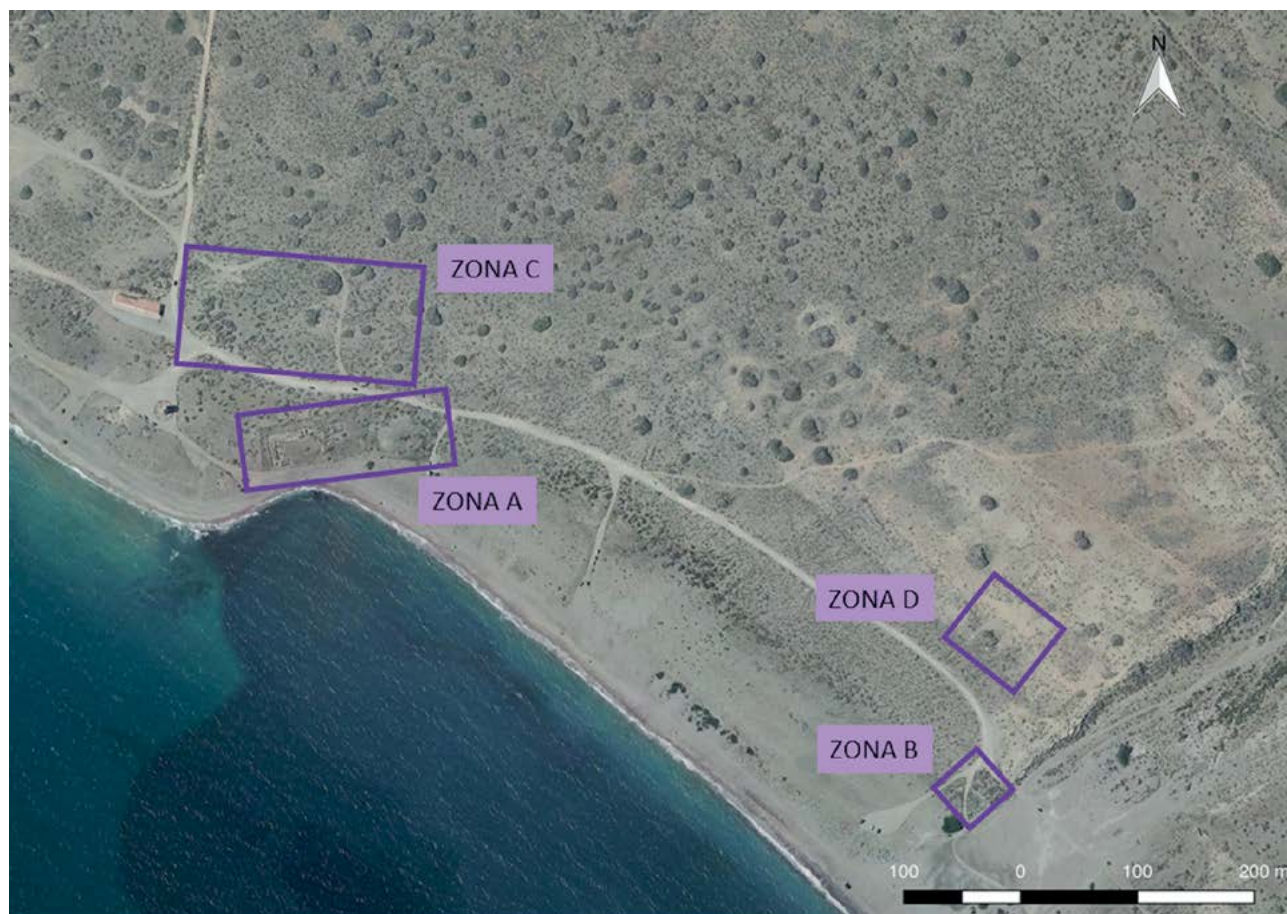
Figura 4.3. Torregarcía: zonas a partir de nuestros trabajos de campo.

Como ya se ha expresado se han podido delimitar cuatro zonas en el yacimiento, que pasamos a describir.

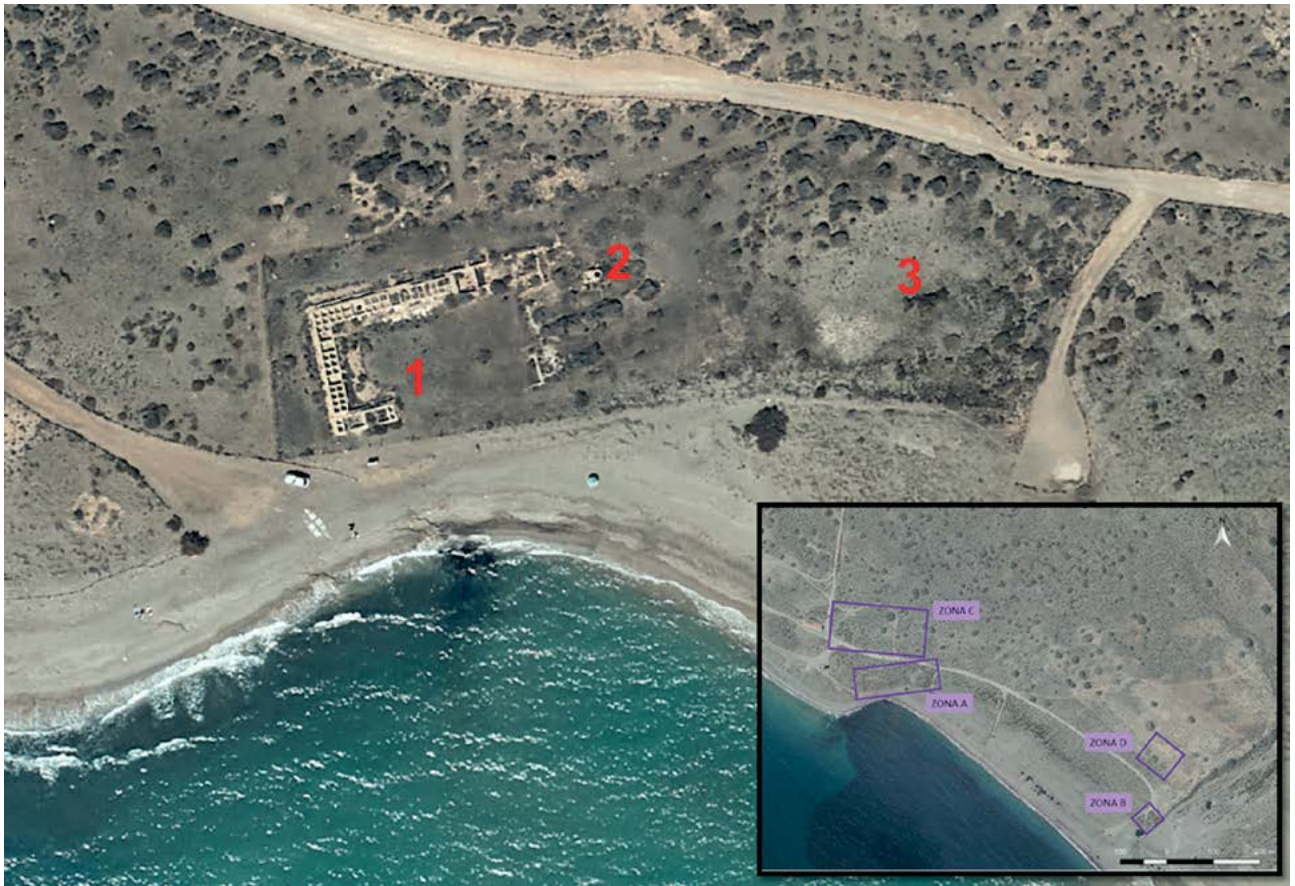
Figura 4.4. Zona A del yacimiento y sus tres áreas.

Esta Zona A se subdivide en tres áreas que describimos a continuación.

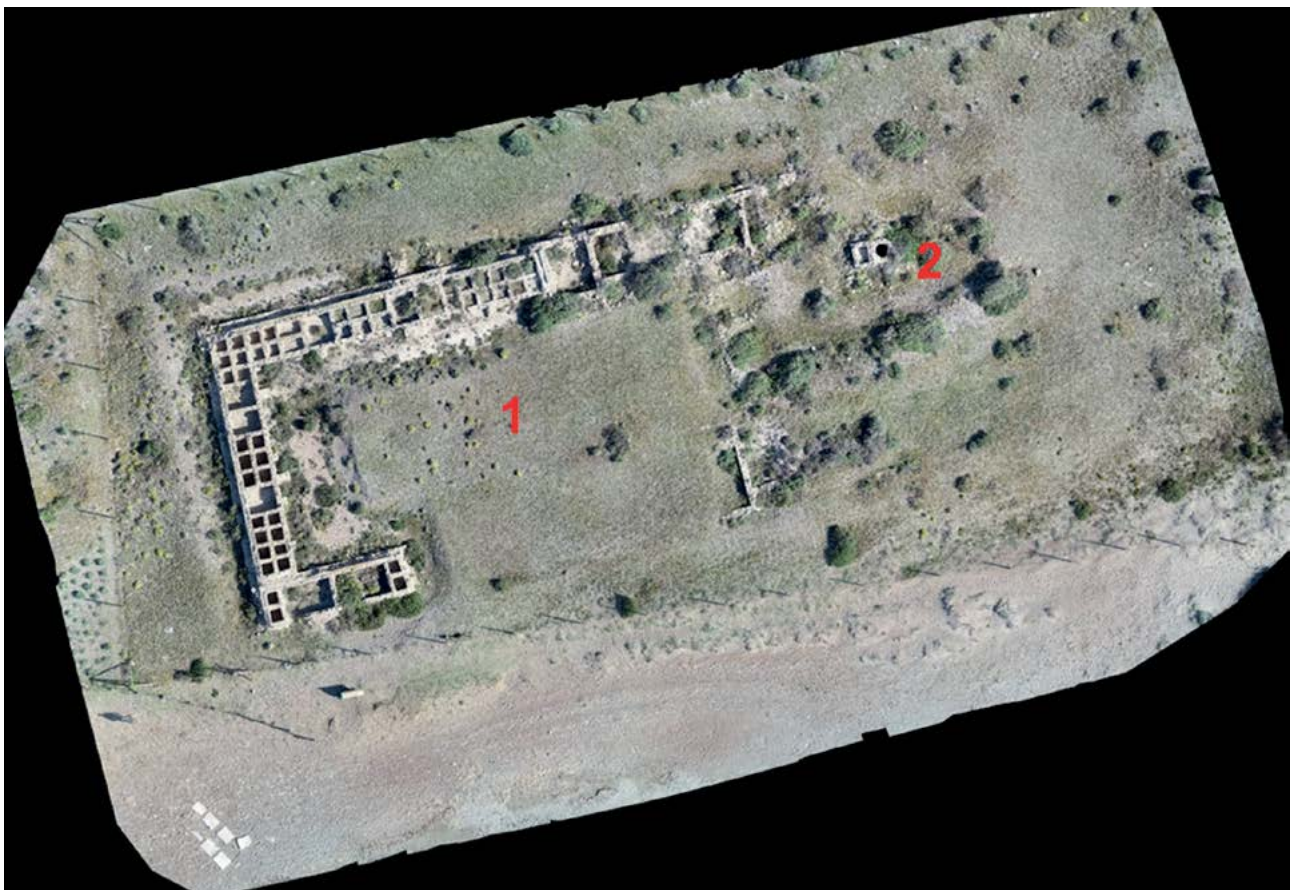
Figura 4.5. Zona A del yacimiento con áreas 1 y 2.

4.2.1.1. Área 1: el patio central y las naves de piletas o lacus (Fig. 4.5)

Estos conjuntos de depósitos se presentan en tres ejes en torno a un patio central, patio que arroja unas dimensiones de 36,37 m x 16,81 m, resultando una superficie de 611,38 m². Hay que destacar el tamaño superficial de este, que no se corresponde con las medidas habituales en los espacios similares de las factorías de salazones altoimperiales conocidas, de dimensiones más reducidas. Sobre este espacio se han desarrollado prospecciones no invasivas, con magnetómetro multicanal y georradar monocanal bifrecuencia, que han detectado elementos interesantes dispuestos en su interior e inmediaciones (*vid.* capítulo 9).

El modelo digital obtenido en el yacimiento permite observar que el complejo productivo se dispuso para establecer una circulación de flujos desde el extremo NE hasta SW, algo que se aprecia tanto en la sección de los *lacus* como en la pendiente de la canalización dispuesta sobre el lateral de los mismos (*vid.* capítulo 7). Como quiera que este diseño original debe relacionarse con el desarrollo de la actividad productiva que aquí se realizaba, describiremos los conjuntos de piletas según se disponen, siguiendo el sentido contrario a las agujas del reloj.

La primera nave de piletas se ubica en el lateral norte del edificio. Esta parte de la construcción tiene una longitud total de 49,43 metros. En su extremo noreste, se ubicaron al menos cuatro espacios rectangulares, de los cuales tres se definen bien y el cuarto sólo parcialmente. El primer espacio que observamos sólo conserva visible su lateral norte y oeste, con unas dimensiones interiores de 4,36 x 3,70 m. A continuación se sitúan dos habitaciones interconectadas por la pared medianera, de 4,15 x 3,30 m la primera y 7,20 x 3,30 m la segunda. El cuarto espacio, abierto por el norte al exterior del conjunto mide 3,25 x 4 m. Respecto a este conjunto de espacios persisten varias dudas. Por ejemplo, no está claro si la apertura al exterior o la interconexión entre las habitaciones obedece a actuaciones posteriores sobre el conjunto y no forman parte del diseño original. Tampoco está clara la funcionalidad de estos espacios, que en algún caso conservan un pavimento de enlosado, lo que descartaría su relación con el proceso de producción desarrollado en el complejo y los vincularía a otras actividades propias de las *officinae* (Fig. 4.6). Este tipo de instalaciones eran necesarias en los talleres dedicados tanto a la producción de la *purpura* como al tintado de los tejidos, de igual forma que sucede en las factorías de salazón. Se trata de zonas dedicadas al almacenamiento de los productos e instrumentos, al embalaje. Fernández Uriel (2010, 149) también propone que se utilizaran para el perfumado y conservación de los tejidos con plantas aromáticas como el espliego o la lavanda.

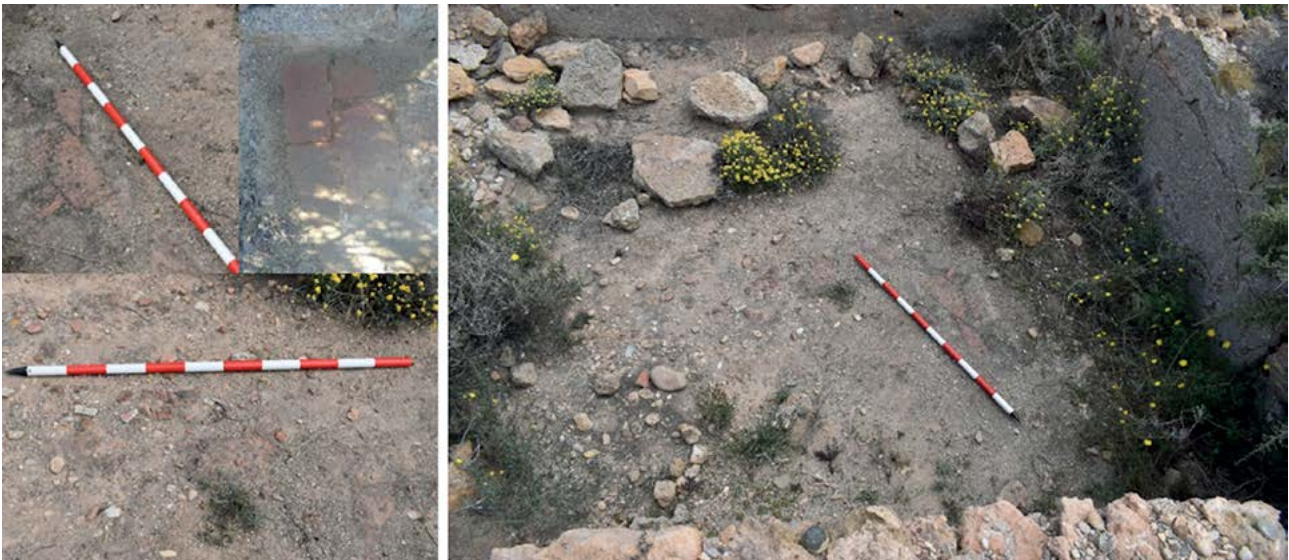
Figura 4.6. Área 1 de la Zona A: espacio con pavimento enlosado.

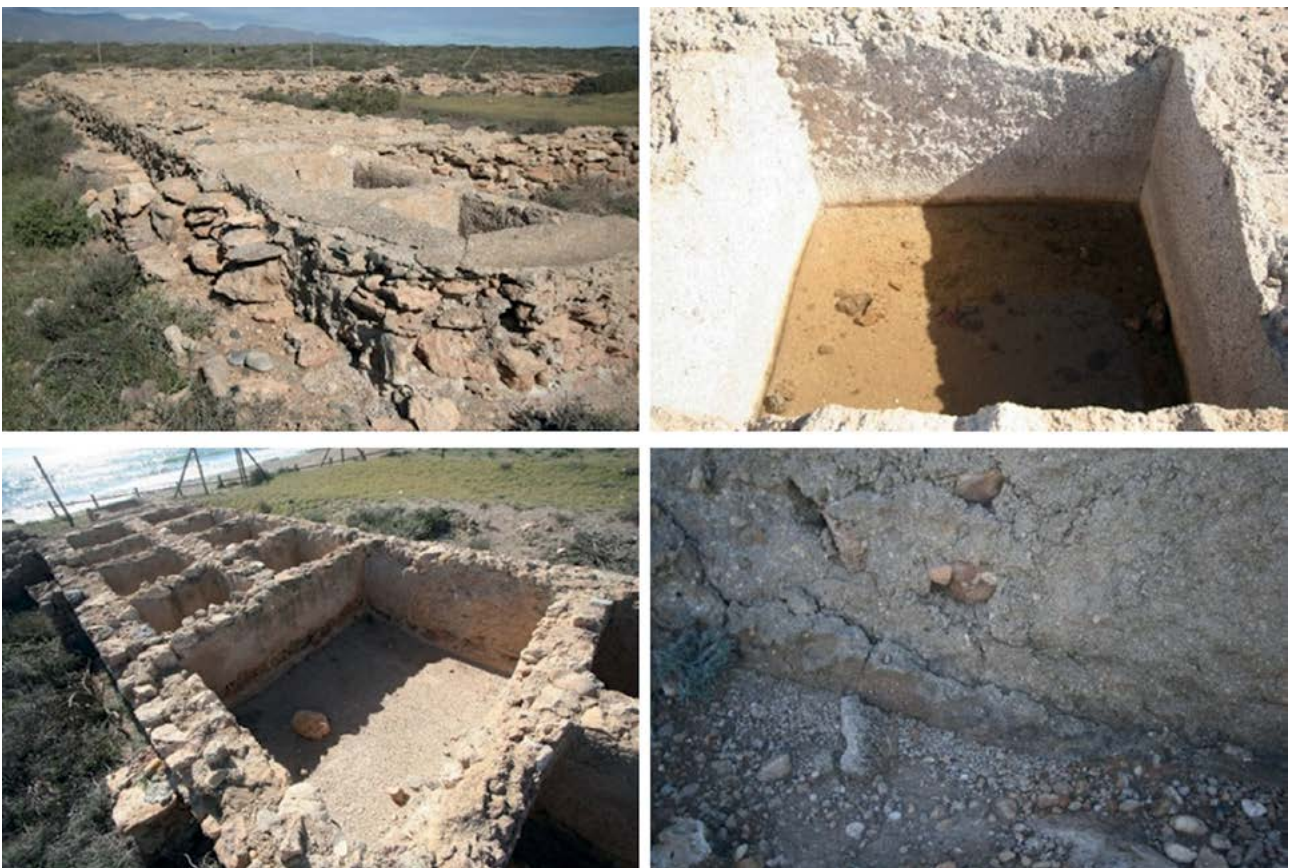
Figura 4.7. Área 1 de la Zona A: detalles de los lacus.

Todas las piletas del conjunto están construidas sobre una base de mampostería trabada con mortero de cal y arena (*opus incertum*), que es la misma técnica que se utiliza en el alzado de los muros (Fig. 4.7). El grosor de los muros es de unos 43 cm de media, aproximadamente un pie y medio. En el interior se observan finos enlucidos que consisten en revestimientos de mortero hidráulico, aunque no se conserva en todas. Estos *lacus* no presentan en su base y esquinas la típica media caña que suele estar asociada a las cubetas de salazón y tampoco se aprecian depresiones de limpieza en el suelo, a diferencia de las propias de las *cetariae*. Sin embargo, sí presentan una canalización superior con bordillos, cuya función parece relacionarse con el interés por evitar desbordamientos de líquidos, reconducir estos al interior de las balsas e incluso facilitar cierta circulación del líquido entre los distintos conjuntos de piletas, todo ello compatible con actividades propias de una *officina infectoria* (Fig. 4.8).

Continuando con la descripción, hallamos en primer lugar un conjunto de 12 *lacus* dispuestos en dos filas paralelas y simétricas, cuyas dimensiones se sitúan todas en torno a 1 m de lado, sin que podamos conocer la profundidad al hallarse actualmente colmatadas, aunque estimamos unos 0,80 cm de profundidad. Así estas piletas cúbicas están construidas sobre el módulo de tres pies romanos (Pachón 2007, 22).

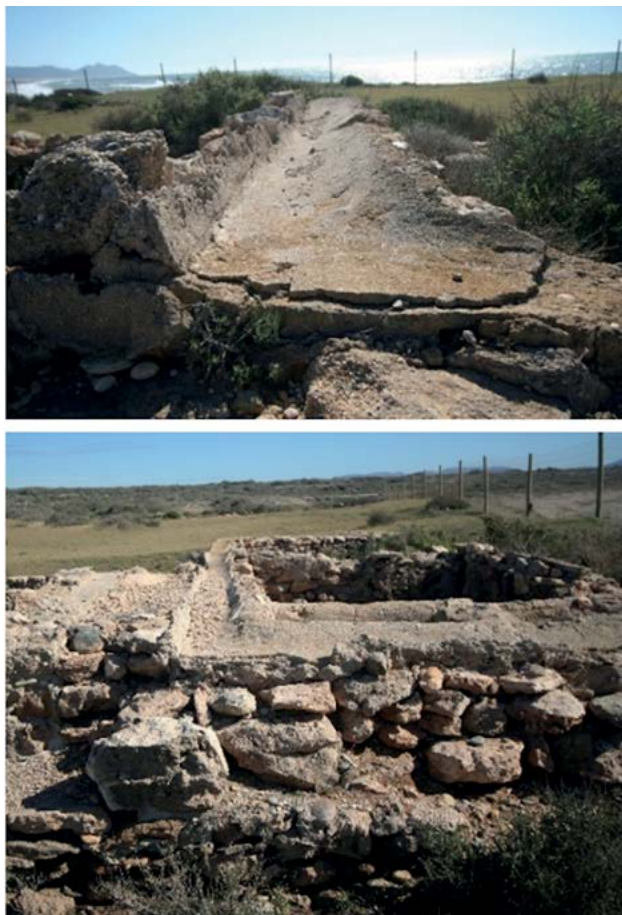
Figura 4.8. Área 1 de la Zona A: detalles del bordillo.

Como se ha indicado, la instalación presenta unas canalizaciones dispuestas a la altura superior de las balsas (Fig. 4.8). Estas se conservan en buen estado en la nave norte, entre la cara exterior de los conjuntos de *lacus* y el muro perimetral, también en el extremo este de esta nave, limitando el primer conjunto de *lacus* pequeños y conectando perpendicularmente con el canalizo anterior. E igualmente está presente en todo el perímetro de las balsas de la nave sur.

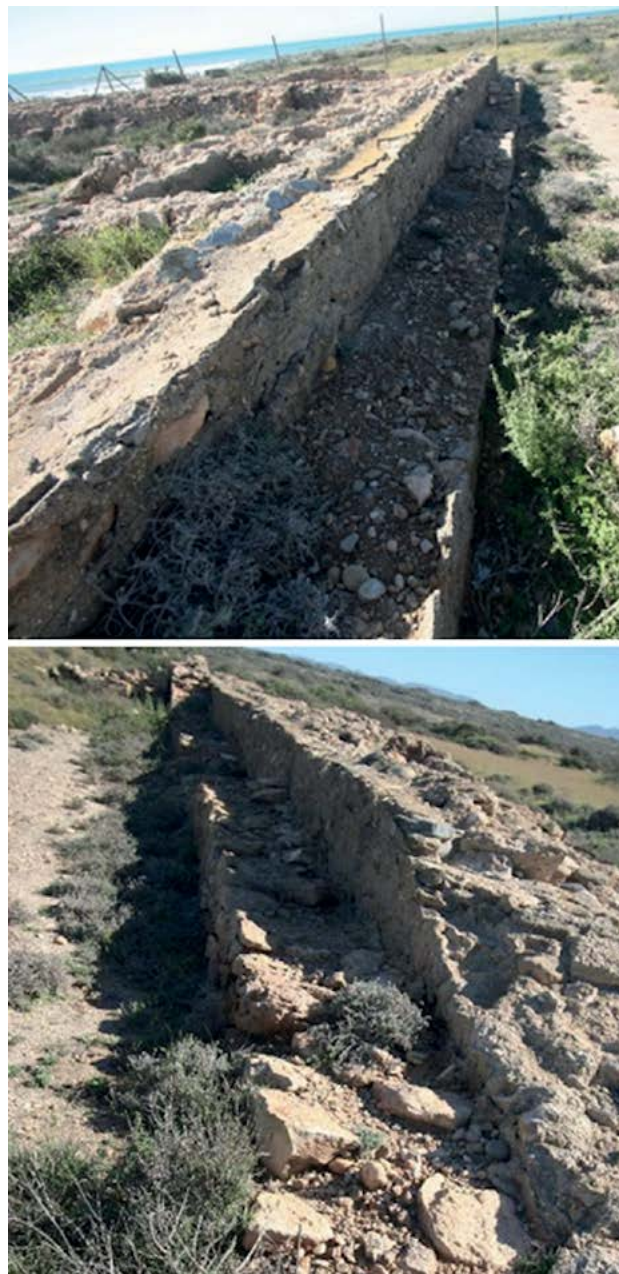
Figura 4.9. Área 1 de la Zona A: imágenes del muro perimetral.

Todo este conjunto estaba recintado al exterior en sus laterales norte, oeste, sur y este por un muro perimetral, cuyo alzado desconocemos, con un grosor medio de 0,65 m (Fig. 4.9). Este muro también está presente en la cara interior de la tercera nave. En general, al interior, en el patio, se observan diversos contrafuertes o podios dispuestos de manera irregular, que quizá se relacionen con las necesidades del trabajo de la instalación y la manipulación del producto colocado en los *lacus*. O con soportes de techumbre que cubrieran el espacio de trabajo.

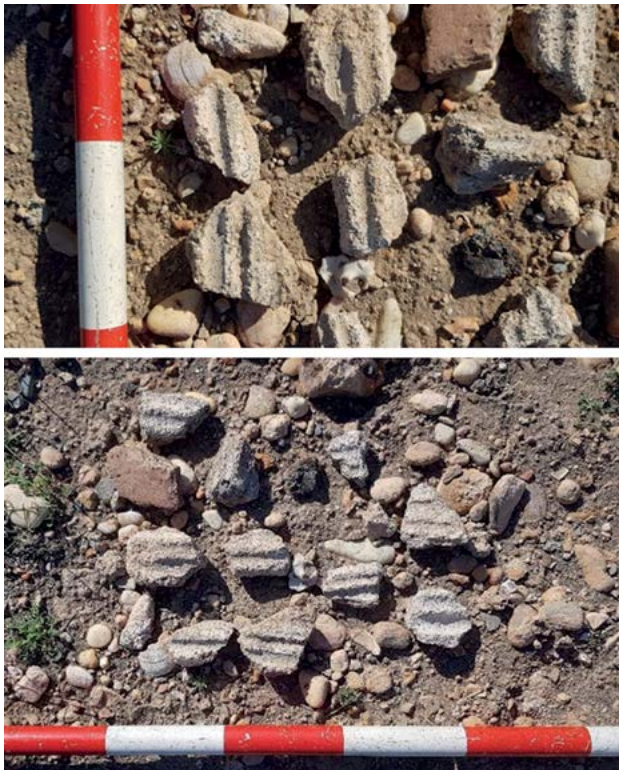
Figura 4.10. Área 1 de la Zona A: restos de morteros con improntas de cañizos.

Entre el material presente se documentan numerosos restos de morteros con improntas de cañizo (Fig. 4.10). Esto indica que en época romana los *lacus* y el patio pudieron estar cubiertos por una ligera techumbre. De hecho, en las excavaciones de 1990 se documentaron restos de las bases de apoyo de los postes, aunque no hay un plano para conocer su ubicación. Esta techumbre estaría compuesta por postes de madera y la cubierta con cañizo. Ambos elementos pudieron conseguirlos de lugares próximos, pues algunos son plantas propias de ribera que se podrían hallar en las próximas ramblas de Retamar, de las Amoladeras o Morales, y en cuanto a la madera también se podrían encontrar olmos entre la vegetación de ribera u otro tipo de árboles en las sierras vecinas, como Sierra de Gata o Sierra Alhamilla, como se ha indicado en la reconstrucción paleoambiental (capítulo 2).

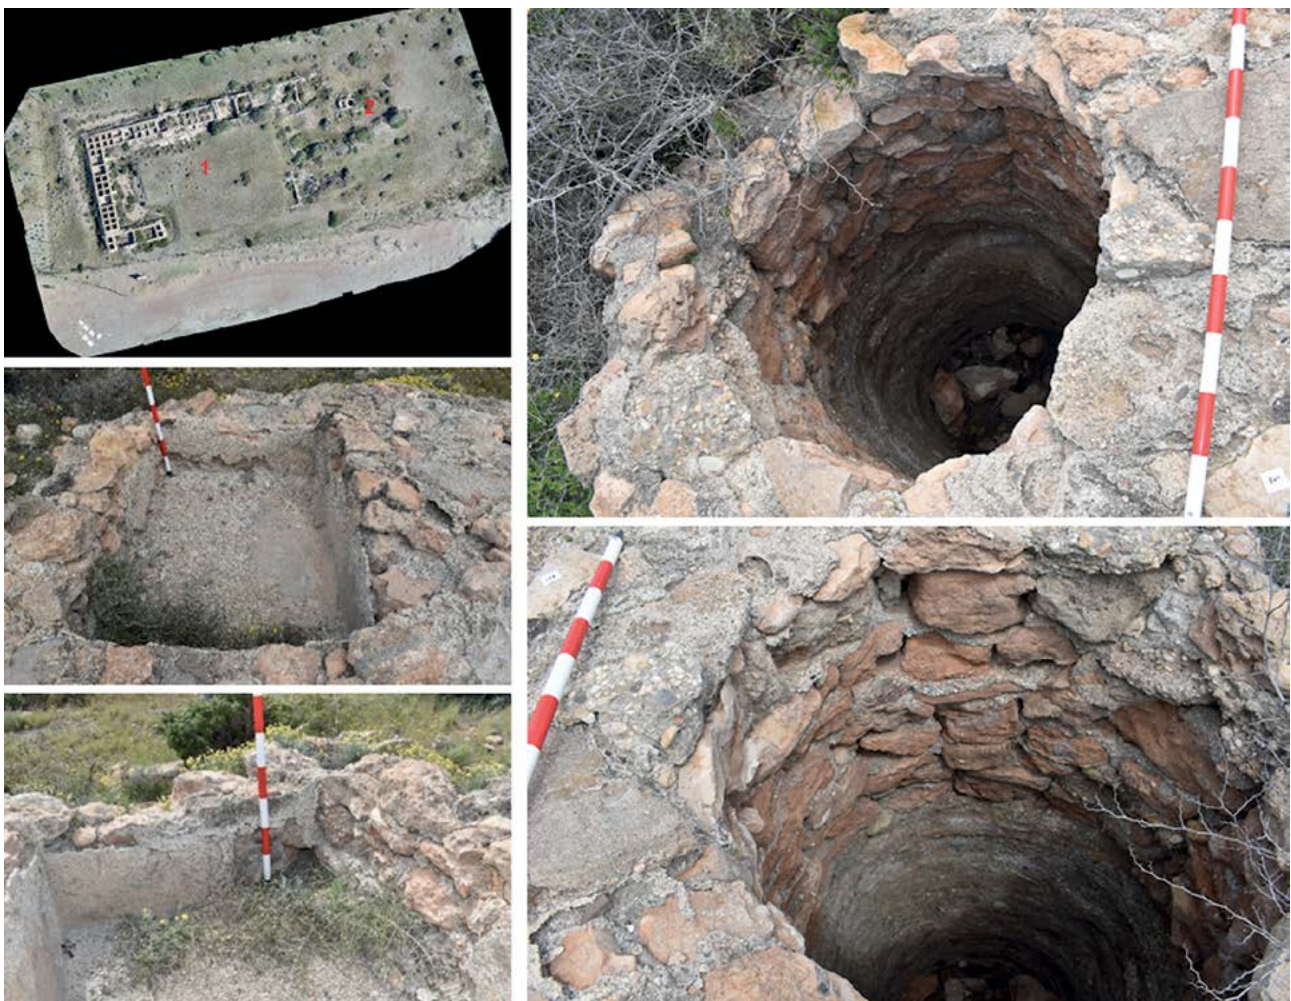
Figura 4.11. Área 2 de la Zona A: pozo y *lacus*.

El área este del conjunto es la peormente conocida, aunque parcialmente excavada. El análisis de la ortofotografía permite identificar varios espacios construidos con disposición ortogonal, pero son necesarias intervenciones arqueológicas para dilucidar su configuración. Sí parece que parte de la edificación se articula, y cierra el implante productivo por el este, mientras que otros elementos parecen disponer otros espacios funcionales más orientados al exterior de la *officina*. Precisamente estos últimos se relacionan con el ámbito donde se localiza un sistema de captación de agua subterránea. Se trata de la existencia de un pozo circular, con un diámetro exterior construido de 2 metros y 1,10 metros de diámetro interior, que profundiza rompiendo el sustrato geológico rocoso. A este pozo se le adosa un pequeño *lacus* de 0,90 x 1,30 m de medida interior, construido con muros de 0,35 cm de grosor (Fig. 4.11).

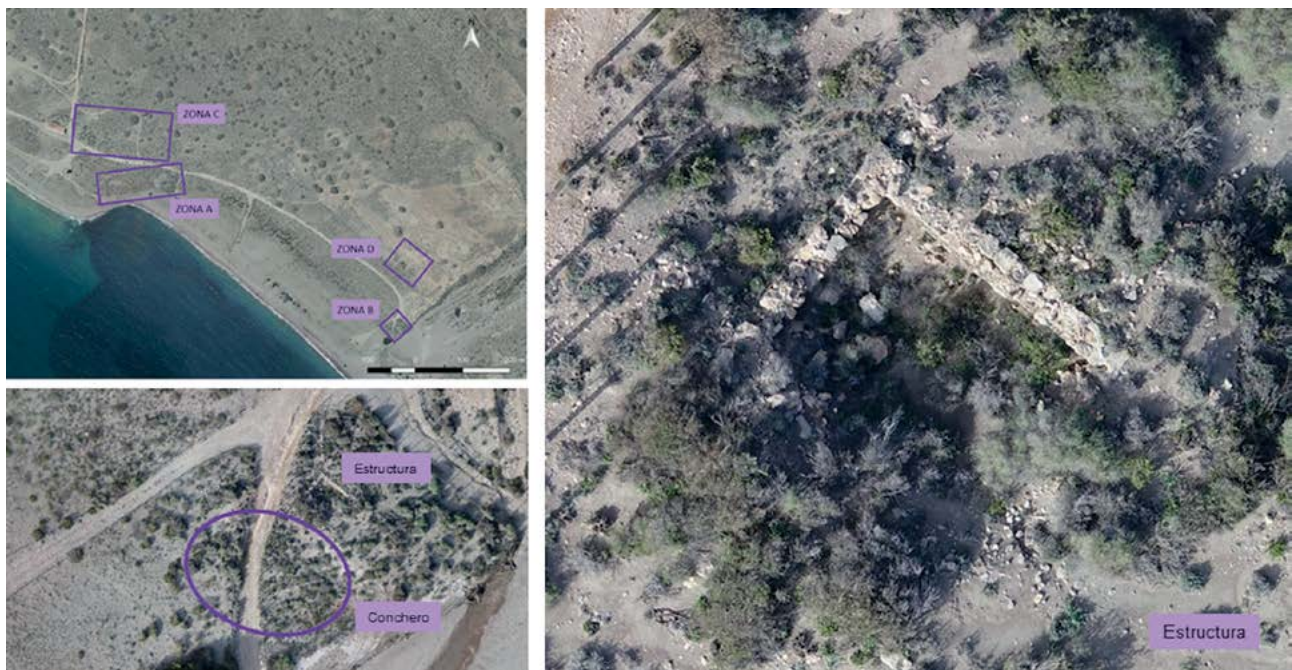
Figura 4.15. Zona B. Detalle del conchero (imagen inferior izq.) y de la estructura (der.).

En la Zona B (Fig. 4.15), la georreferenciación que hemos realizado sobre la estructura excavada junto a la rambla de las Amoladeras nos da unas dimensiones de unos 5,51 m en el lado norte por 4,28 m en el lado oeste, siendo el grosor de los muros de aproximadamente 60 cm. Esta está realizada con mampostería trabada con cal. Entre el material destaca la *terra sigillata* clara y las cerámicas comunes, especialmente de cocina, según José Ramón Ramos Díaz, que las ha datado en el siglo II d. C.

A ella también hay asociado un conchero, situado principalmente en su lado oeste y sur, pero que está muy afectado por el actual camino. Sus medidas alcanzan en los ejes máximos aproximadamente los 25 m de largo por 10 m de anchura. Los restos de conchas que aquí se observan presentan las mismas características que las del conchero de la Zona A, dominando de nuevo el *Hexaplex trunculus*.

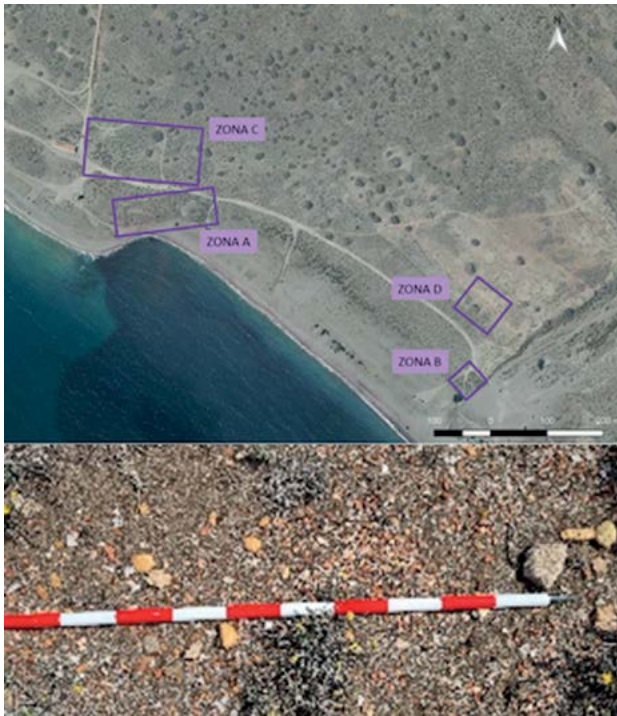
Figura 4.17. Zona D, dispersión de restos de moluscos.

Por otro lado, la Zona D se halla al NE de la Zona A y al NW de la Zona B (Fig. 4.17). Se caracteriza por la dispersión de restos de moluscos en un área que tiene como eje más largo 87,5 m y como menor 57,7 m, pero solamente se ha podido hacer un reconocimiento visual. Debido a que estamos en un momento inicial en su proceso de investigación sería precipitado caracterizarlo como un conchero pues no se observa una importante elevación con
