## 6.2. Koussan

### 6.2.2. Les données archéologiques

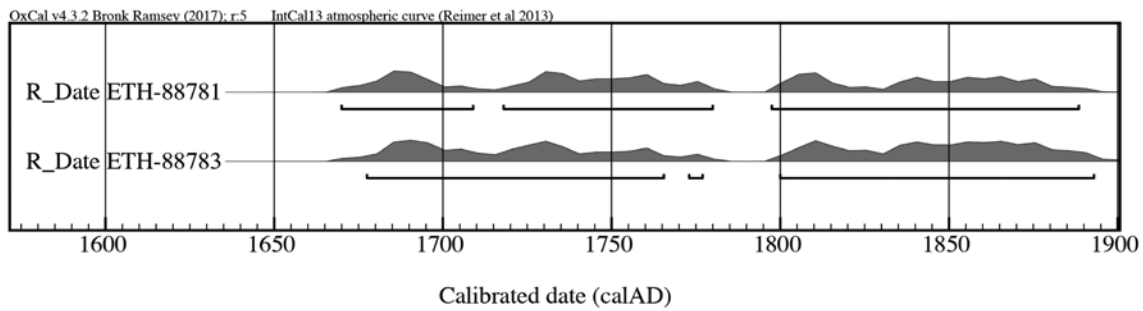
Figure 6.11. Som Som, datations radiocarbone du sondage.

BP (fig. 6.11). Le plateau de calibration pour ces périodes génère des dates calibrées peu précises (fig. 6.11), mais dans les deux cas, les plages de probabilités à 2 σ couvrent la période de 1827 à 1857, compatibles avec les données historiques.
