6.2. Koussan

6.2.2. Les données archéologiques

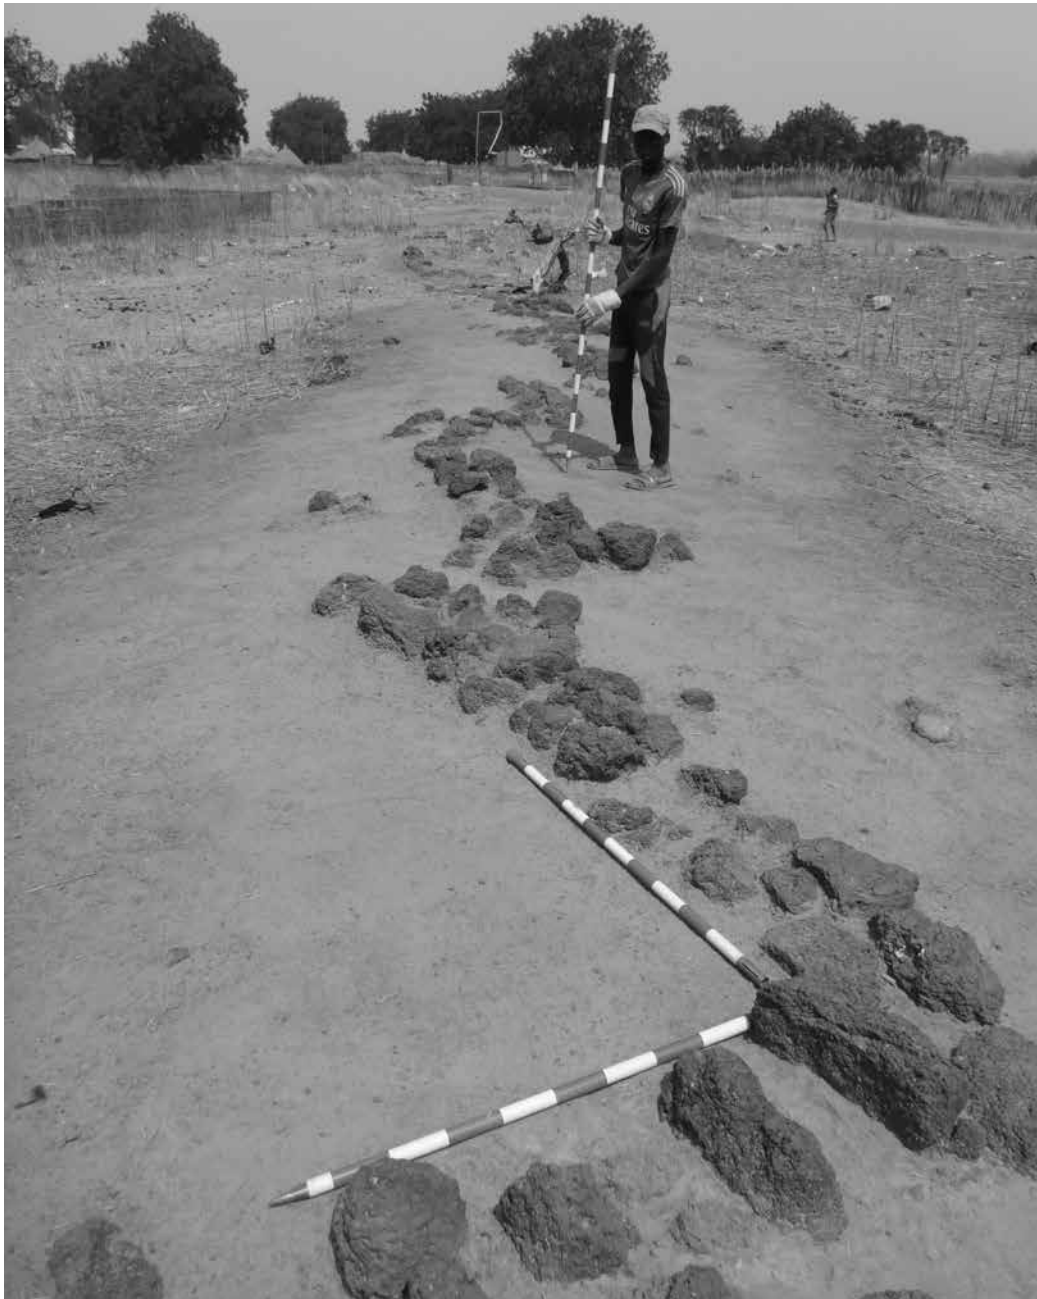
Figure 6.12. Koussan, vue des vestiges de la muraille affleurant.

Les vestiges n'étant pas ensevelis sous l'éboulis de la muraille, il a été possible de faire directement un relevé de la structure affleurant sur une longueur d'environ 60 m (fig. 6.12 et fig. 6.14). La muraille se présente comme une crémaillère formée par une succession d'indentations ou redans¹ (fig 6.13). Le long de la muraille, on trouve des meurtrières au ras du sol actuel. Elles sont orientées dans

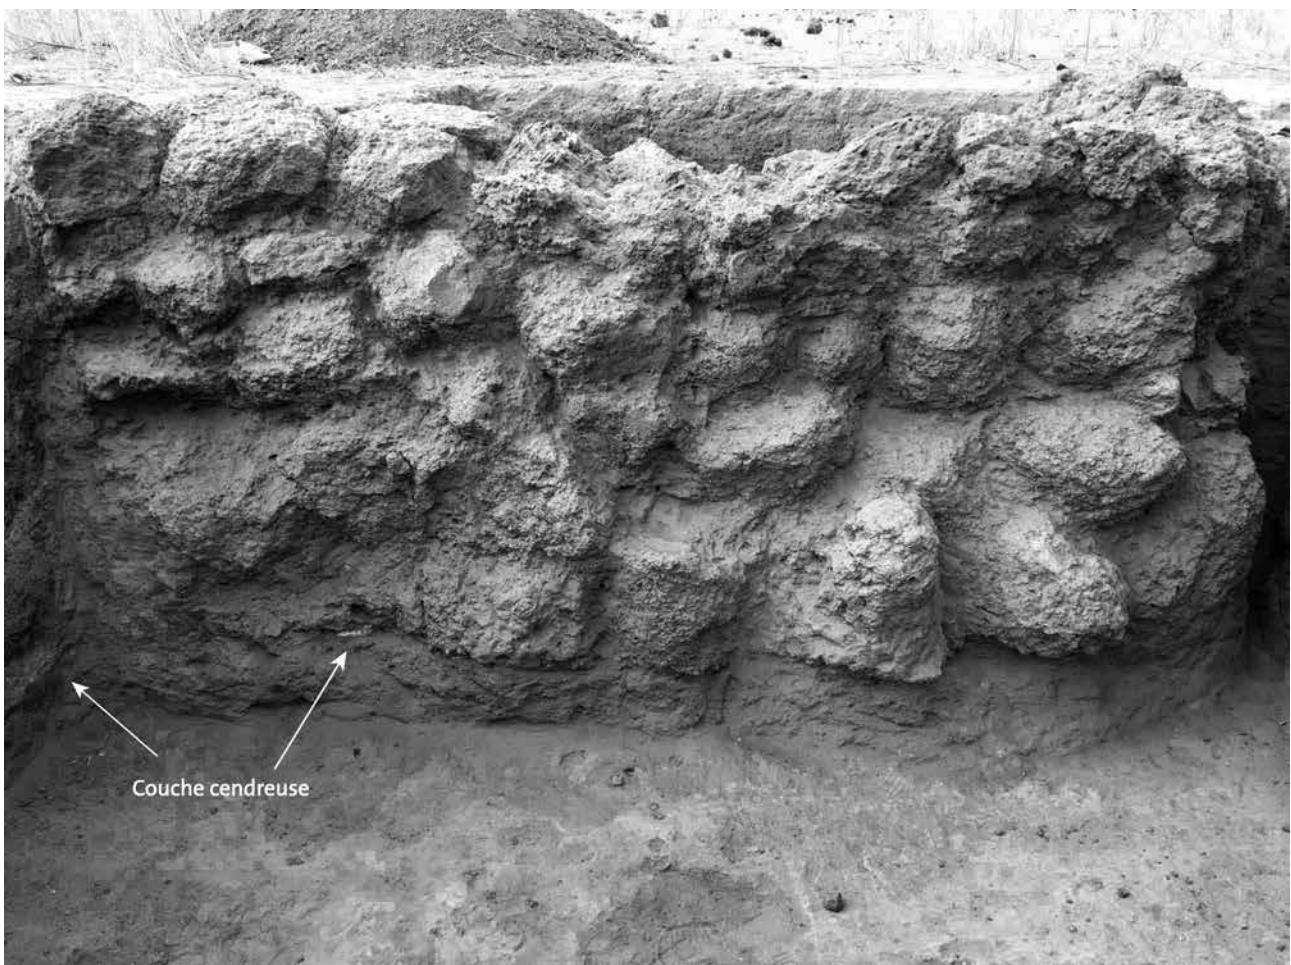
Figure 6.15. Koussan, assises de fondation de la muraille.

Dans le secteur sud, nous avons implanté un carroyage enjambant la muraille et mesurant 6 m² (3 m × 2 m). Les passes de décapage ont été effectuées suivant des niveaux arbitraires de 10 cm et les assises de la fondation ont été atteintes à une profondeur d'un mètre. La fouille a permis la mise au jour de quatre assises (fig. 6.15). Les deux assises supérieures sont constituées par des blocs divers dont la taille est généralement inférieure à 20 cm. Les deux assises inférieures, qui constituent les assises de la fondation, ont des moellons latéritiques dont la taille est d'environ 30 cm. La fondation est posée sur un lit cendreux qui s'étale de part et d'autre en dessous d'elle. La couche cendreuse a une épaisseur d'environ 10 cm et représente un niveau de destruction antérieur à la construction de la muraille.

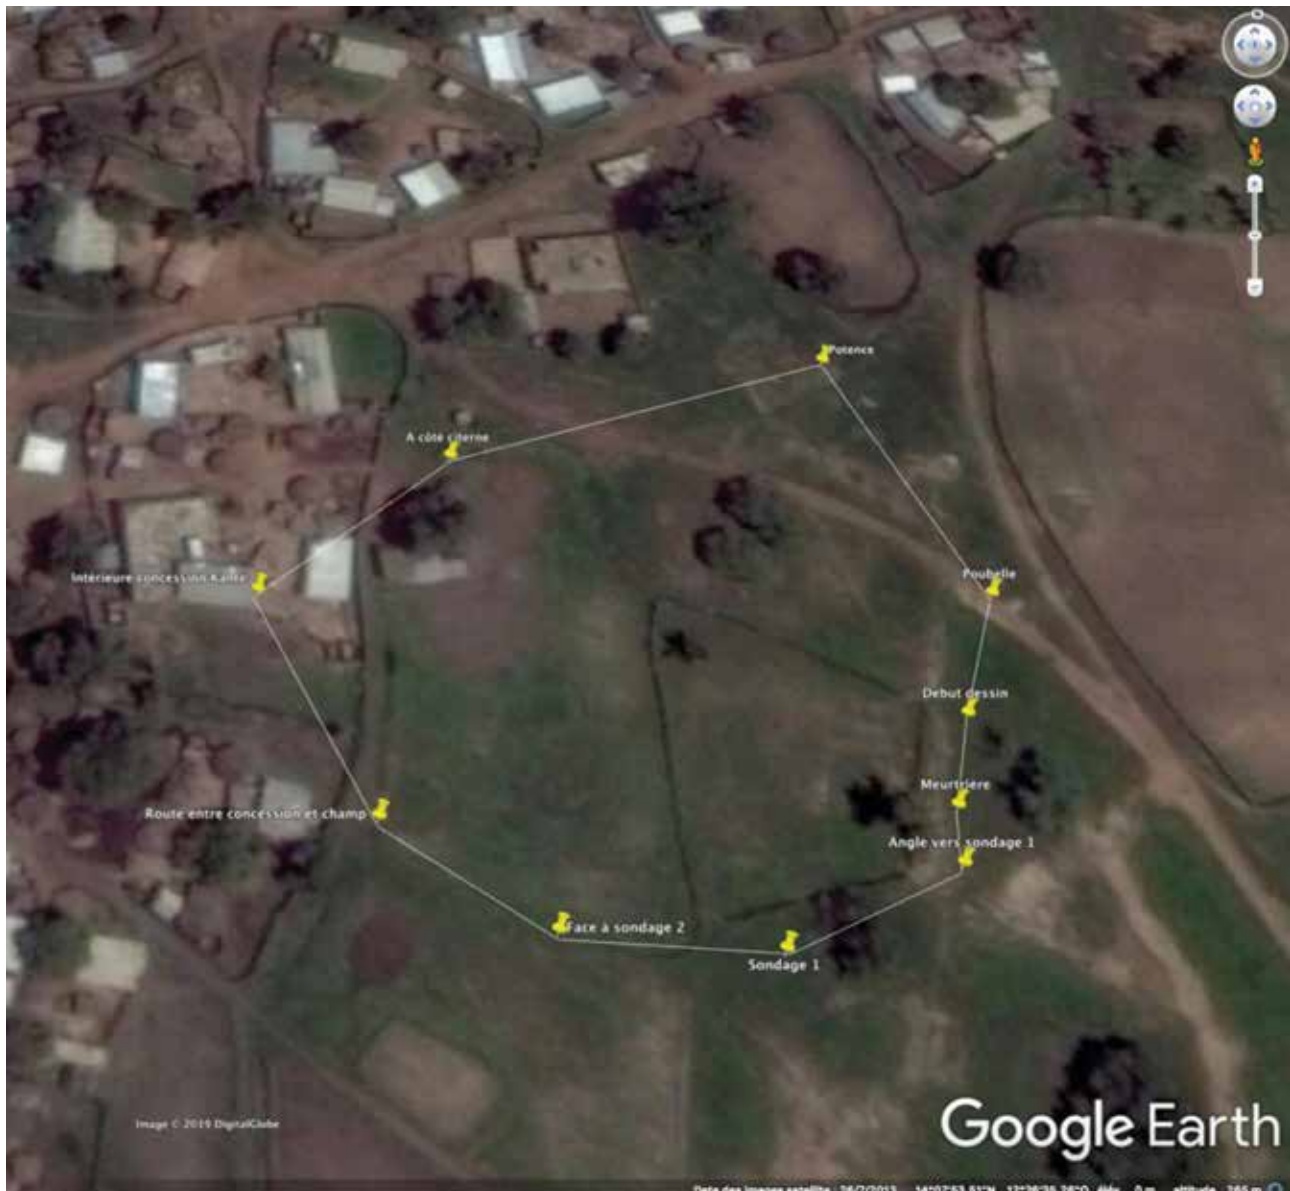
Figure 6.18. Koussan, Image satellite des points où les vestiges du *tata* affleurent dans le village actuel (image du 26 juillet 2013).

Lors des campagnes de terrain 2016 et 2017, des portions de restes affleurant du *tata* étaient visibles à certains endroits du village. En reportant les coordonnées GPS de ces portions visibles sur Google Earth, on obtient une forme subcirculaire ayant un périmètre d'environ 344 m (fig. 6.18). Ce périmètre ne représente pas la totalité de la muraille et est incomplet car des constructions et des champs ont été réalisés sur le site.
