## 6.2. Koussan

### 6.2.2. Les données archéologiques

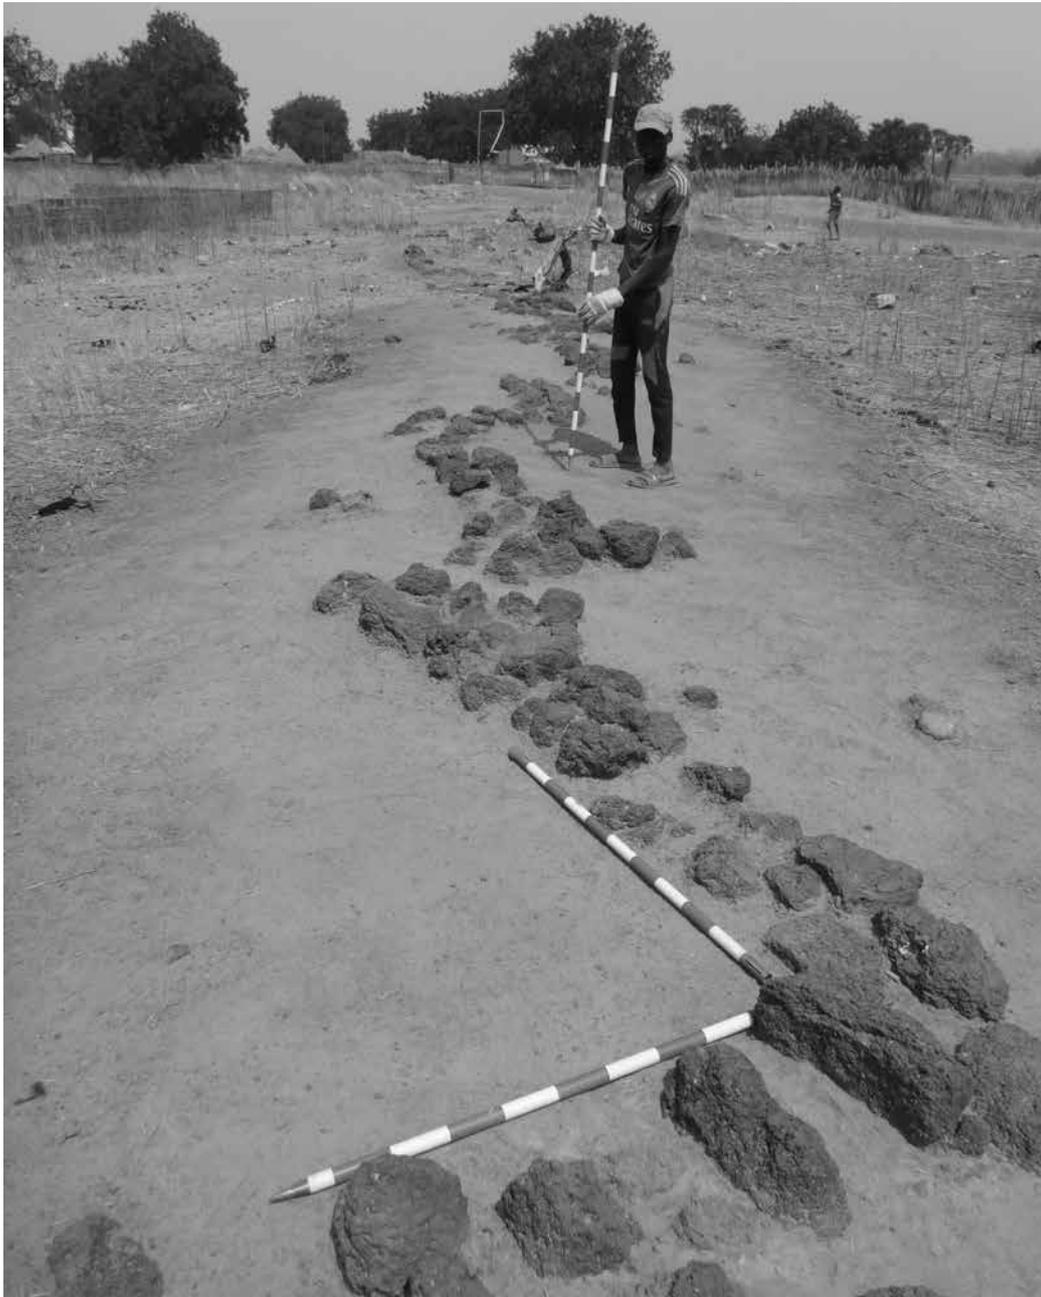
Figure 6.12. Koussan, vue des vestiges de la muraille affleurant.

Les vestiges n'étant pas ensevelis sous l'éboulis de la muraille, il a été possible de faire directement un relevé de la structure affleurant sur une longueur d'environ 60 m (fig. 6.12 et fig. 6.14). La muraille se présente comme une crémaillère formée par une succession d'indentations ou redans<sup>1</sup> (fig 6.13). Le long de la muraille, on trouve des meurtrières au ras du sol actuel. Elles sont orientées dans

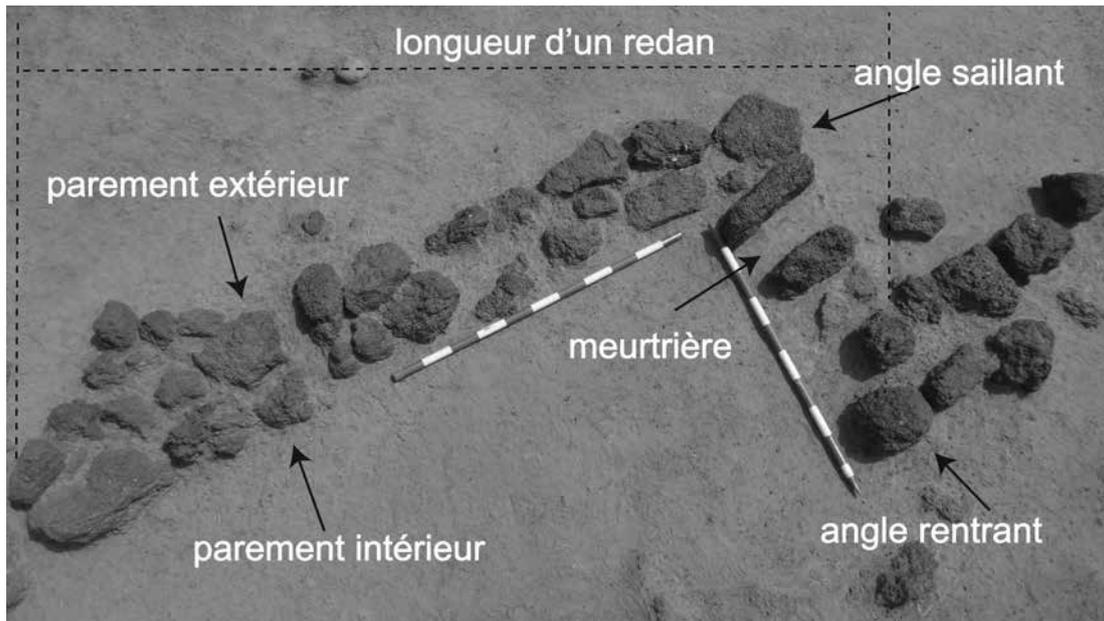
Figure 6.13. Koussan, vue de dessus d'un redan.

le pendage des redans, ce qui permet un croisement des lignes de visée. Ces meurtrières ont un diamètre d'entrée et de sortie compris entre 8 et 15 cm.

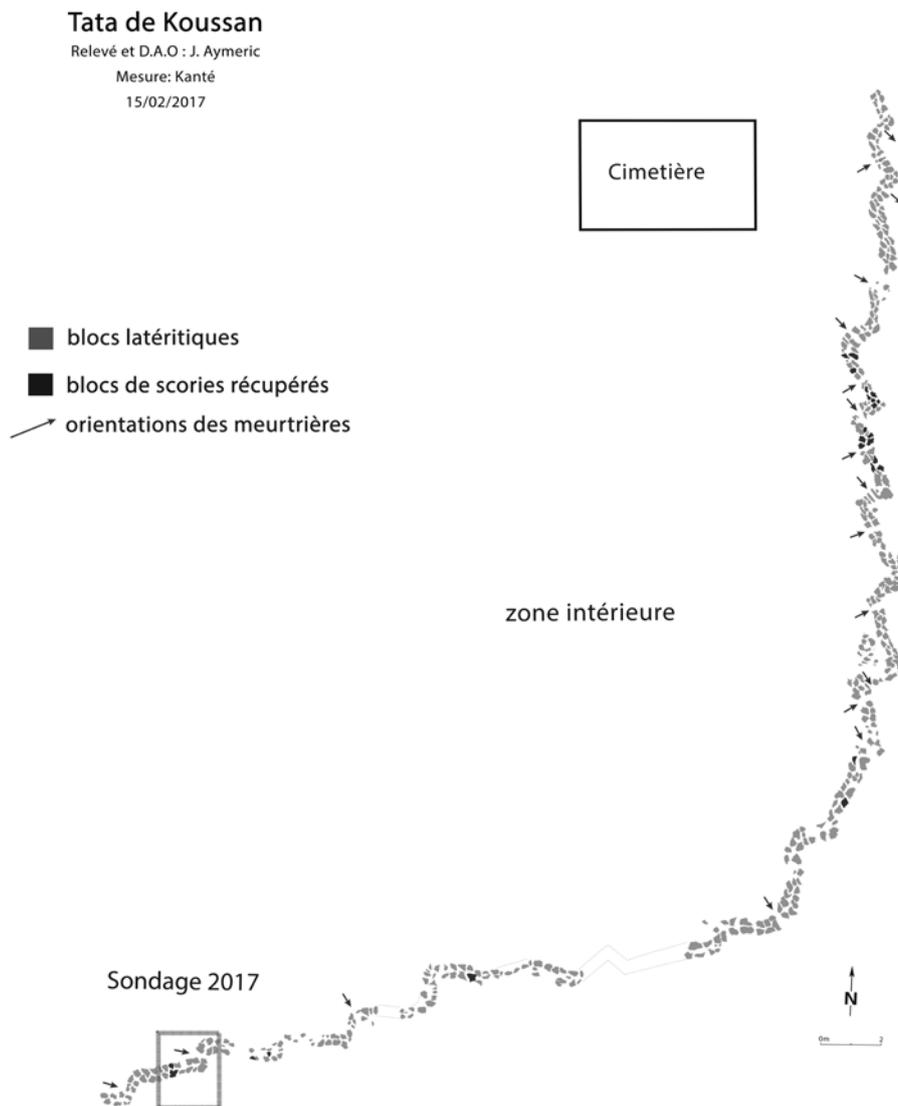
Figure 6.14. Koussan, plan d'une portion de la muraille.

Le mur est constitué par un double parement de moellons latéritiques. Par endroit, et sans un ordre apparent, on y trouve des blocs de scories de fer (coloris noirs sur la fig. 6.14). Les moellons sont joints à l'aide d'un mortier de terre. Entre les deux parements, il y a peu ou presque pas de blocaille de remplissage. L'épaisseur de la muraille oscille entre 50 et 60 cm.

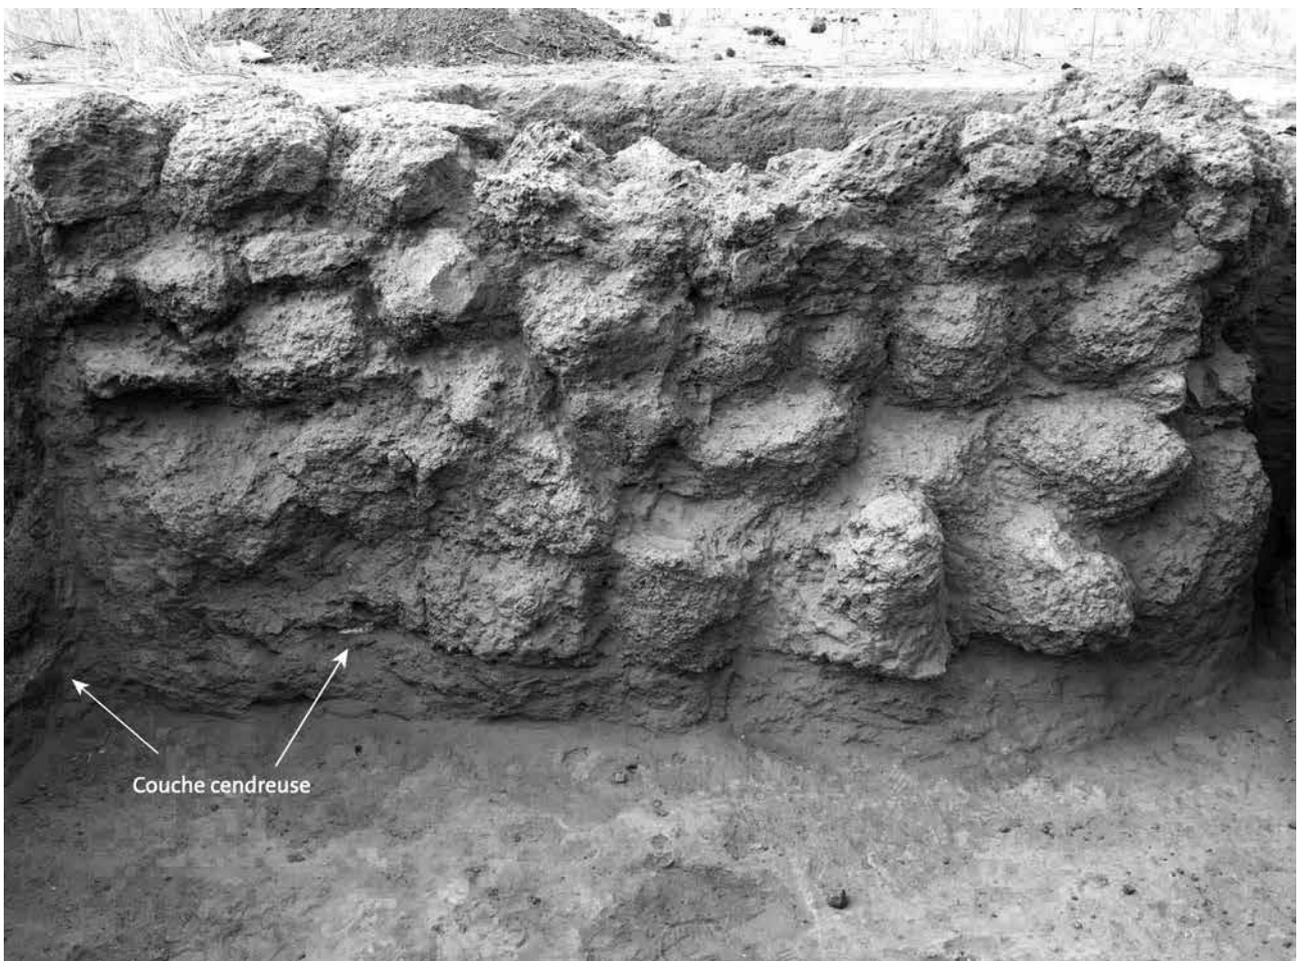
Figure 6.15. Koussan, assises de fondation de la muraille.

Dans le secteur sud, nous avons implanté un carroyage enjambant la muraille et mesurant 6 m<sup>2</sup> (3 m × 2 m). Les passes de décapage ont été effectuées suivant des niveaux arbitraires de 10 cm et les assises de la fondation ont été atteintes à une profondeur d'un mètre. La fouille a permis la mise au jour de quatre assises (fig. 6.15). Les deux assises supérieures sont constituées par des blocs divers dont la taille est généralement inférieure à 20 cm. Les deux assises inférieures, qui constituent les assises de la fondation, ont des moellons latéritiques dont la taille est d'environ 30 cm. La fondation est posée sur un lit cendreux qui s'étale de part et d'autre en dessous d'elle. La couche cendreuse a une épaisseur d'environ 10 cm et représente un niveau de destruction antérieur à la construction de la muraille.

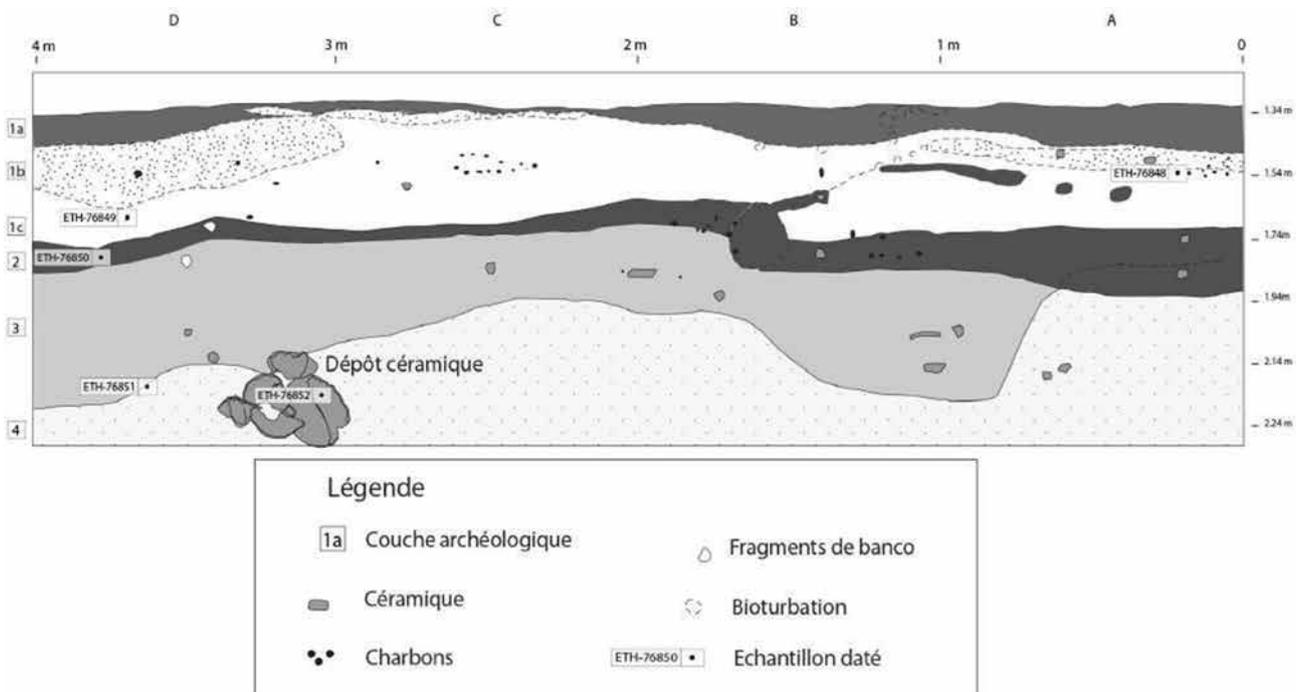
Figure 6.16. Koussan, relevé stratigraphique coupe ouest, sondage 2 (Loukou 2018 : 223, avec l'aimable autorisation de l'auteur).

Dans le cadre de la thèse qu'il a soutenue en mai 2018 à l'Université de Genève, Serge Loukou a réalisé un second sondage à l'intérieur du *tata*, à une trentaine de mètres du premier sondage effectué sur la muraille. La tranchée ouverte, de 4 × 1 mètre, a livré divers artefacts archéologiques jusqu'à la couche stérile, atteinte à 1.10 m. Le relevé de la paroi ouest révèle 4 principales couches stratigraphiques, ainsi que du matériel pris dans la paroi (fig. 6.16). *In extenso* voici la description de ces couches stratigraphiques (Loukou 2018 : 222-223) :

- la couche 1 qui comprend deux sous-couches, dont la première (1a) est constituée d'un sédiment humifère meuble de couleur grisâtre. De nombreux trous de termites sont présents dans cette couche de labour remanié. À sa base, on retrouve un sol d'habitat aménagé.
- la seconde sous-couche (1b) est limoneuse, compacte et orangée. De nombreux gravillons latéritiques, dont quelques-uns pourraient provenir du démantèlement du sol d'habitat au-dessus, se retrouvent dans cette sous-couche ;
- la couche 2 est de couleur grisâtre et renferme des épandages cendreux, des charbons et des fragments de banco. Elle fait penser à un niveau de destruction;

- la couche 3 est également limoneuse et compacte. De couleur orangée, elle abrite des gravillons latéritiques et du matériel souvent très fragmenté ;
- la couche 4 est jaunâtre avec de nombreuses taches rougeâtres occasionnées par la densité élevée de gravillons ferrugineux. Un dépôt constitué d'au moins 4 jarres et deux bols a été retrouvé dans cette couche.

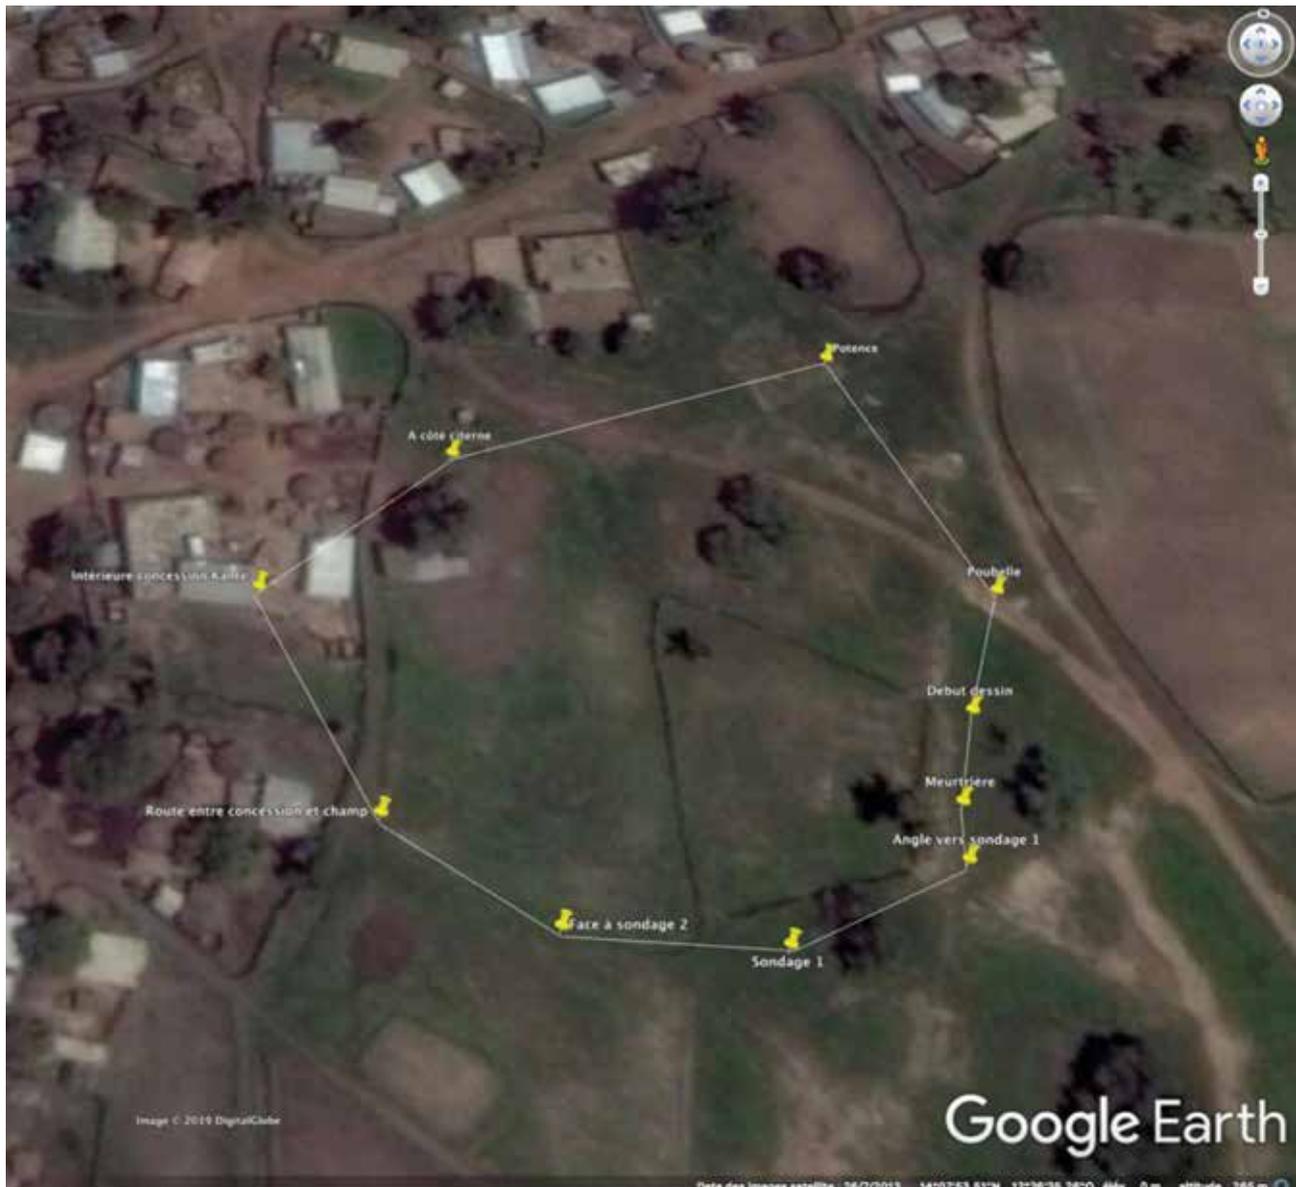
Figure 6.18. Koussan, Image satellite des points où les vestiges du *tata* affleurent dans le village actuel (image du 26 juillet 2013).

Lors des campagnes de terrain 2016 et 2017, des portions de restes affleurant du *tata* étaient visibles à certains endroits du village. En reportant les coordonnées GPS de ces portions visibles sur Google Earth, on obtient une forme subcirculaire ayant un périmètre d'environ 344 m (fig. 6.18). Ce périmètre ne représente pas la totalité de la muraille et est incomplet car des constructions et des champs ont été réalisés sur le site.
