III°NOME E COGNOME Villa Romana – Via Sepolcri  
CLASSE Torre AnnunziataNotizie di scavo archeologico  
dal 17-11-73 al 3-8-74**PAG. 1**

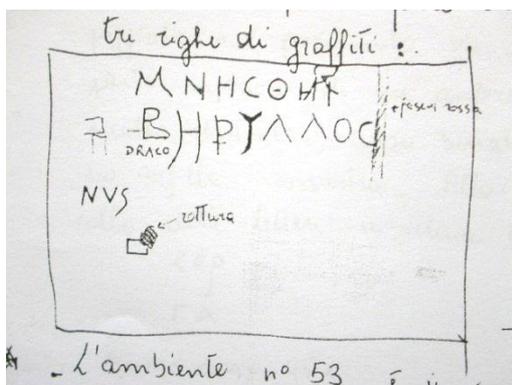
del corridoio per chi viene<sup>(a)</sup> dal retro, decorato con la solita sintassi lineare obliqua a fasce rosse, presenta tre righe di graffiti:

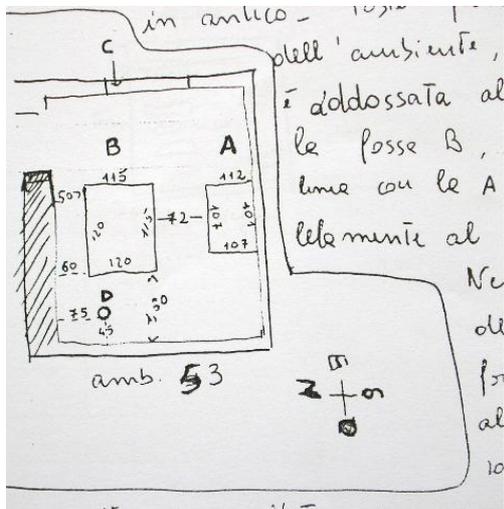
11-1-1974 Si è scavato nell'ambiente n° 53. Qui si è raggiunto il livello del pavimento in cocciopesto. In esso si sono ritrovati praticati due fosse quadrangolari ricoperte dal lapillo, quindi già eseguite in antico.

Poste quasi al centro dell'ambiente, la fossa A è addossata alla parete sud e la fossa B, più grande e in linea con la A, è spostata parallelamente al muro nord. Nell'angolo nord-ovest dell'ambiente quattro fori due per parete al limite superiore dello zoccolo nero e due più in alto segnano l'attacco per una struttura forse in legno. Ad essi corrisponde il foro D nel pavimento. Si poi [sic] proceduti allo svuotamento della fossa B profonda cm. 105-110 circa. 4 pareti al di sotto del cocciopesto e del masso di preparazione (composto di **PAG. 15**

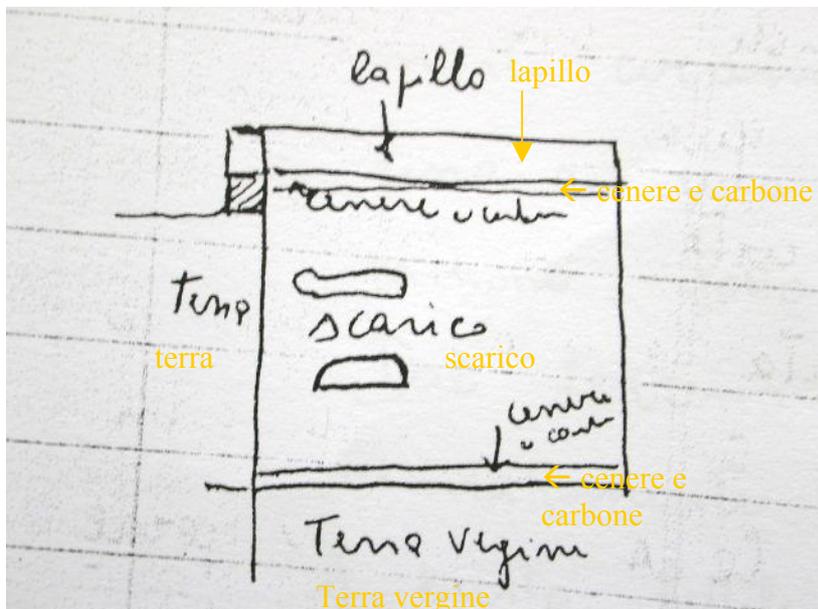
**PAG. 16** frammenti di intonaco e pietrame) erano scavate nella terra. Sotto lo strato superiore del lapillo (h = cm 20 circa) uno scarico di terra mista a cenere, ossa bruciate, legno carbonizzato e frammenti ceramici. Questo scarico giunge fino ad uno strato ultimo di cenere e carbone. Sotto di esso, la terra vergine. Dal terreno estratto da questa fossa, accuratamente setacciato, sono stati estratti:

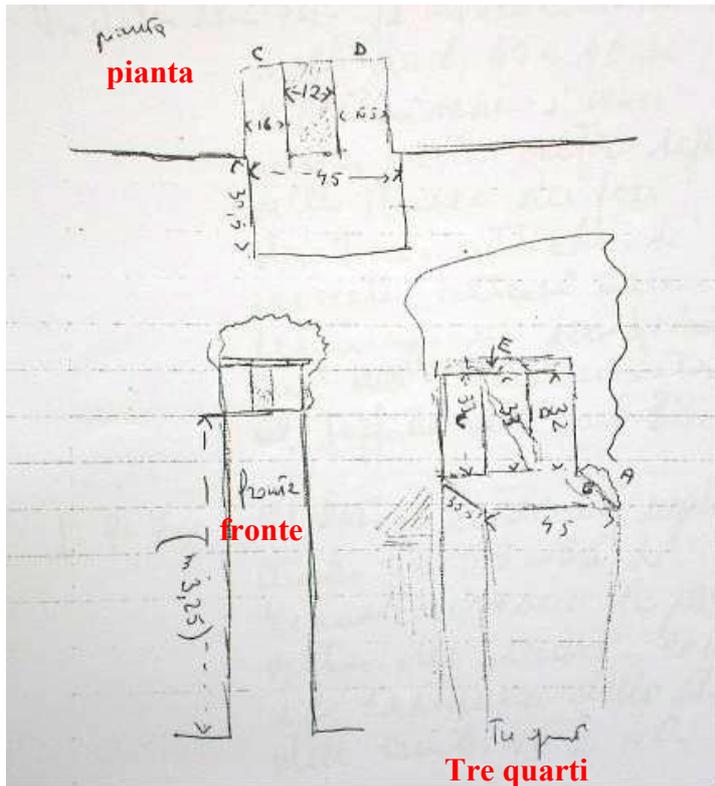
disegni scomparti per la trave su pilastri tra l'amb. 45 e il 46

Il fondo C e D sono intonacati  
 In E un livello di mattoni, ed altri su lato sinistro di D  
 In A stucco a cannucciata  
 In B tendini di legno carbonizzato

In data 27-2-74 Il lavoro continua come nei giorni precedenti si lavora negli amb. 45 e 46. Si lavora alla messa in opera dello stucco restaurato nell'amb. 45 e alla ricostruzione del pilastro della parete sud nel passaggio fra il 45 e il 46. Cfr. il disegno alla PAG. seguente.

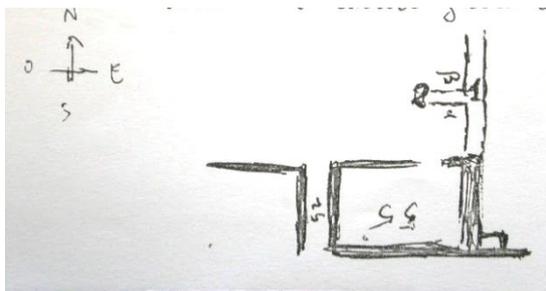
Presunta planimetria prima dello sterro

8-VI-74 Si continuano ad asportare i cumuli accumulati nella zona nord-est e si sterrano gli strati sottostanti. In questo materiale che mantiene la stessa stratigrafia, non si rinviene alcun reperto. A m. 1 circa del piano antico affiora la sommità di un muro in dir. N-S, (1) dello spessore complessivo di cm 45-50 circa rivestito di intonaco grezzo nella faccia (continua a PAG. 57)

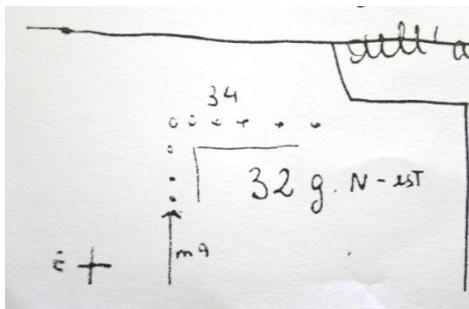
In linea con l'ultima colonna dell'ala est dell'amb. 34 (cfr. fig.), nell'area indicata come n° 32 giar. n. est, a m. 9 in dir. nord dalla predetta colonna,

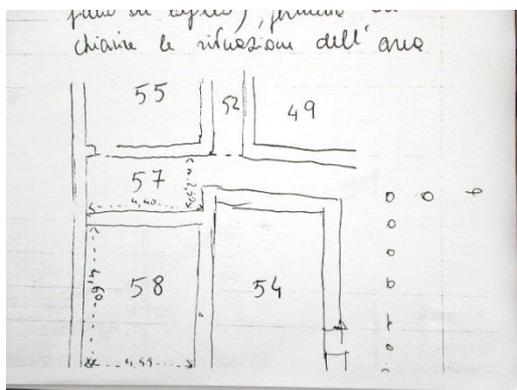
11-6-74 Lo sterro nel settore antistante i vani 56-55-52, per quanto non completato fino al piano antico, (resta infatti l'ultimo piano di lapillo), permette di chiarire la situazione dell'area.

**PAG. 62** Il vano 58 sembrerebbe al momento attuale essere un giardino [sic] circondato da bassi plutei forse in rapporto con il vano 54 scavato nella primavera del '73.

Allora non fu redatta relazione; sembra comunque certo che non fu trovata alcuna traccia dell'alzata dei muri perimetrali, di cui apparivano solo le fondamenta; sul pavimento a travi si intravede un mosaico di tassellato bianco. Lo strato di lapillo che lo ricopriva e che in parte persiste potrebbe dimostrare che in quest'area erano in corso delle modifiche per cui al momento dell'eruzione non esistevano già più le pareti del vano 54. Solo lo scavo e la sistemazione dell'ultimo livello di lapillo potrà chiarire la situazione.

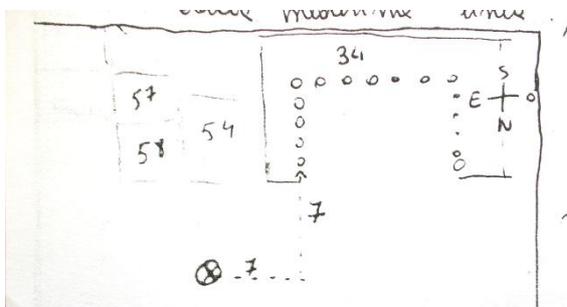
Si segnala che a m. 7 in dir. Nord dall'ultima colonna nord dell'ala est del portico 34, e a m. 7 in direz. est dalla medesima linea, nel punto così identificato con (X) in figura è stata rinvenuta nello sterro dell'ultimo livello di lapillo una testa di marmo bianco, (poggiava sul piano antico)

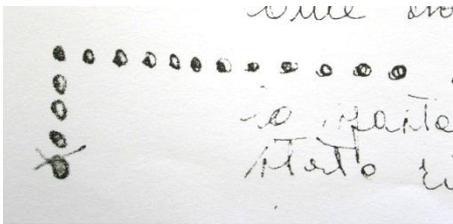
In data 3-8-74 La Dr. Jaschemski ha ripreso i lavori di ricerca delle radici di alberi antichi nel giardino a nord dell'edificio, è stato rimosso il 1° pilastro in mattoni che risulta in direzione nord dalla colonna all'angolo come da grafico segnato,

a m. 5,60 durante lo spostamento di esso è stato rinvenuto in chiodo in bronzo di cm. 8 circa e un frammento di terracotta sigillata di pregevole fattura.
