6.5. Hamdallaye

6.5.2. Données archéologiques

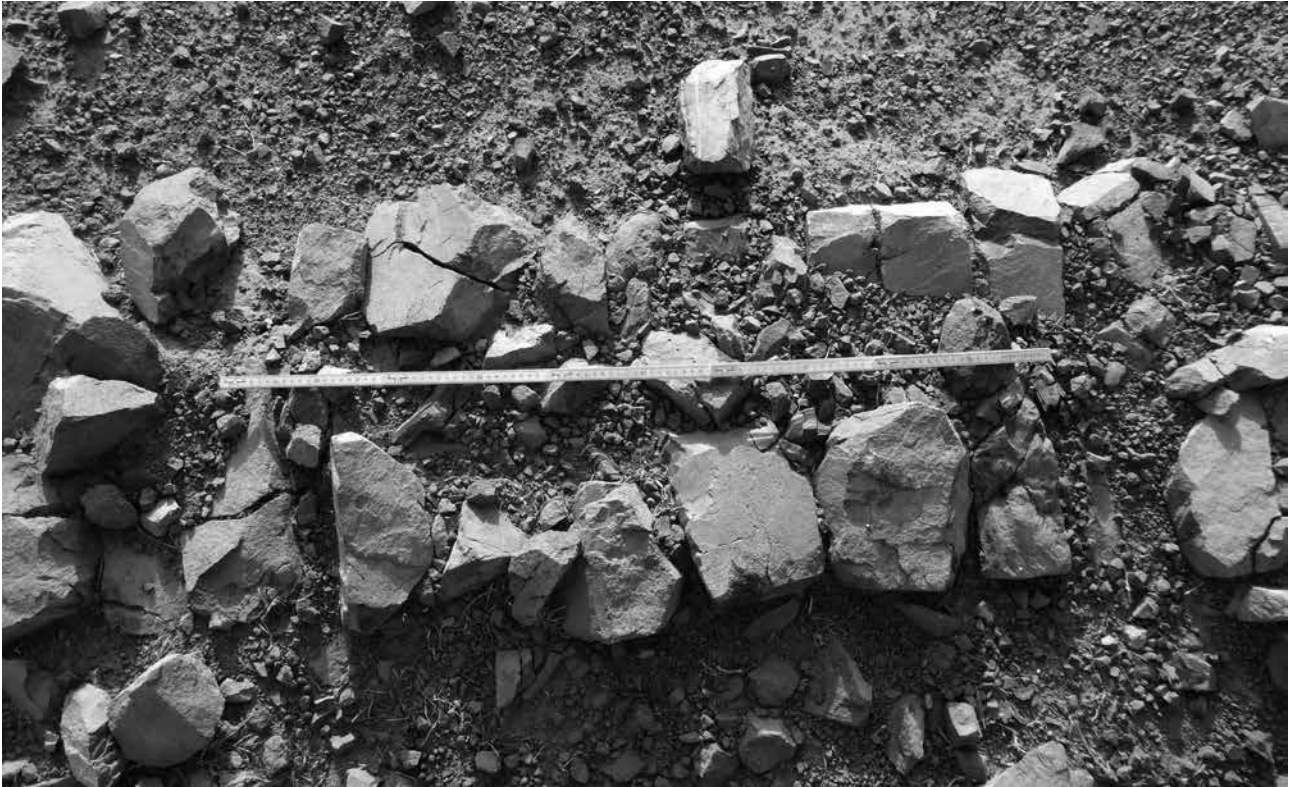
Figure 6.32. Hamdallaye, vue des parements des assises de la muraille.

Bien qu'avancée, la désagrégation des pierres n'a pas complètement disloqué la fondation (fig. 6.32). Ainsi, on peut encore observer que le mur avait un double parement de moellons liés par un mortier de terre crue. Les interstices de ce double parement étaient comblés avec de la blocaille. Les moellons utilisés dans les assises présentent régulièrement des faces planes ; certaines de ces faces sont tournées à l'extérieur du parement. Il est notable de constater que le flanquement du mur n'est marqué que par quelques ruptures dans son alignement.

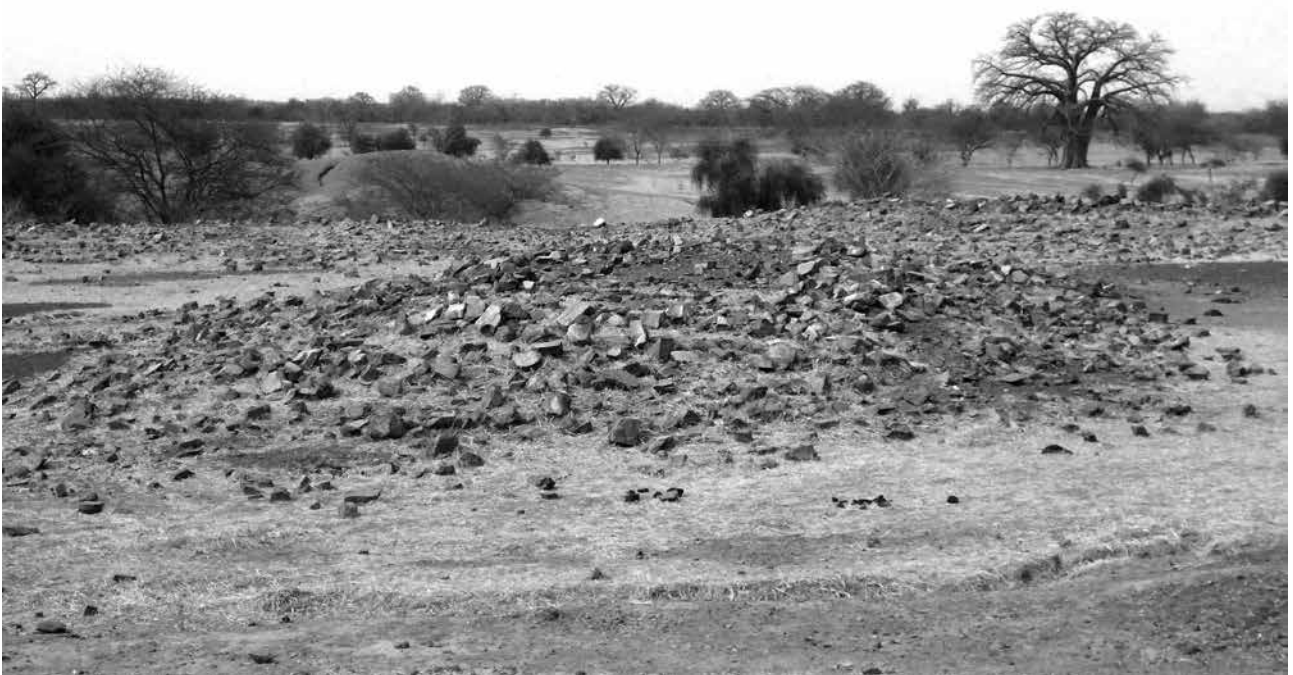
Figure 6.33. Hamdallaye, vue de l'éboulis de la structure intérieure du tata au premier plan. Au second plan, l'éboulis de la muraille.

À l'angle nord-ouest de la surface intérieure, l'éboulis d'une structure surélevée est visible (fig. 6.33). Les mensurations de cette structure sont : longueur 9 m ; largeur 4 m ; hauteur environ 1 m (par rapport à la surface intérieure du *tata*). La technique de construction utilisée pour élever les murs de cette structure est la même que celle utilisée pour le *tata*. Il s'agit d'une maçonnerie liée,

mettant en jeu un double parement de pierre dont les blocs sont joints à l'aide d'un mortier de terre. Les blocs utilisés dans la construction de cette structure interne sont aussi en calcaire gréseux, mais sont relativement plus petits (longueur maximale inférieure à 15 cm).
