Tata Hamdallaye
Relevé et D.A.O: J. Aymeric.
Mesure: S. Tessougue & A. Bathily
09/03/2017

Figure 6.31. Hamdallaye, relevé de l'éboulis de la muraille

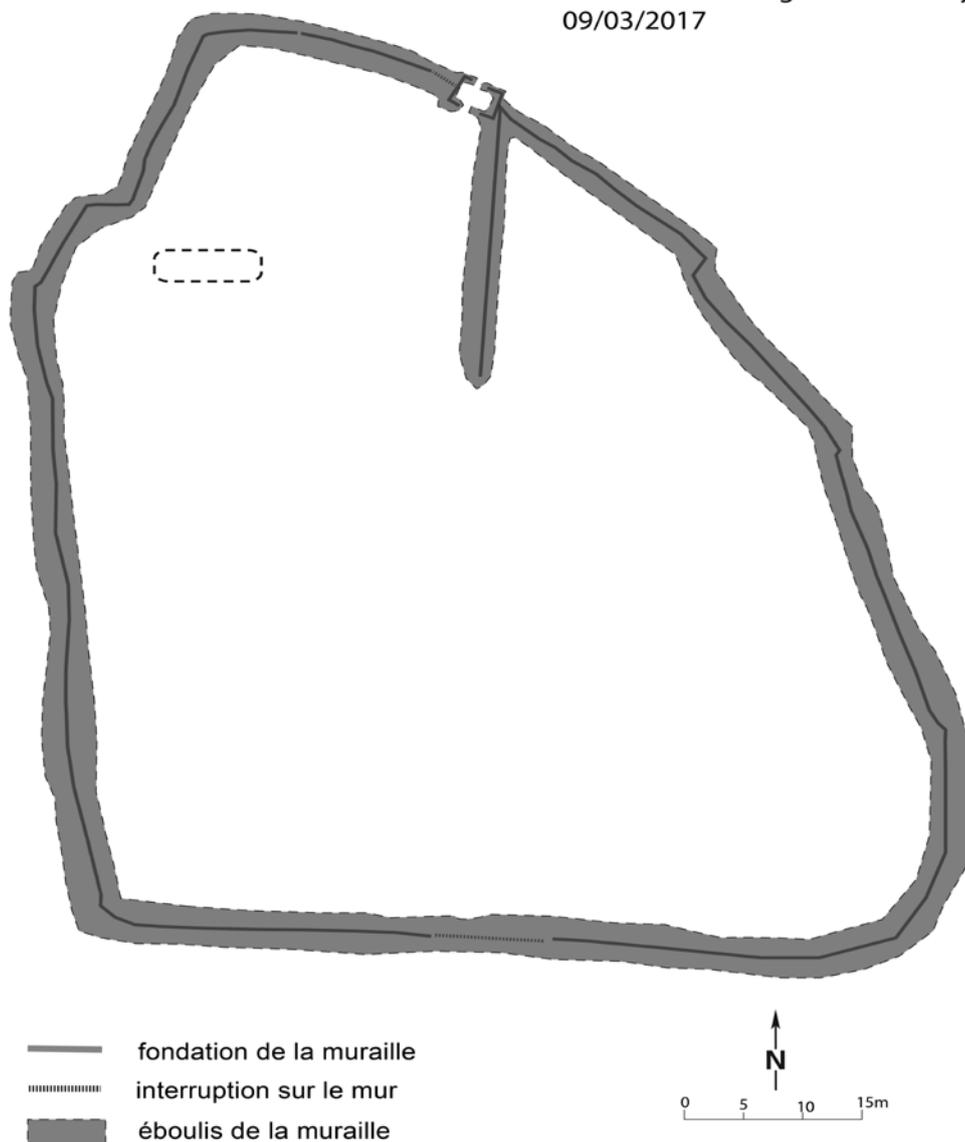
Le long de l'éboulis, on distingue nettement deux interruptions. La plus grande se situe au nord, sur le long côté légèrement courbe : Cette interruption est un vestibule d'entrée, formé de deux murs en forme de crochet, se faisant face. Un muret long de 25 m prolonge le crochet est vers l'intérieur du tata. L'autre interruption est située sur la façade sud, à l'opposé du vestibule nord et donne un accès direct à la rivière Falémé. Cette entrée n'a pas conservé de traces d'un aménagement particulier.

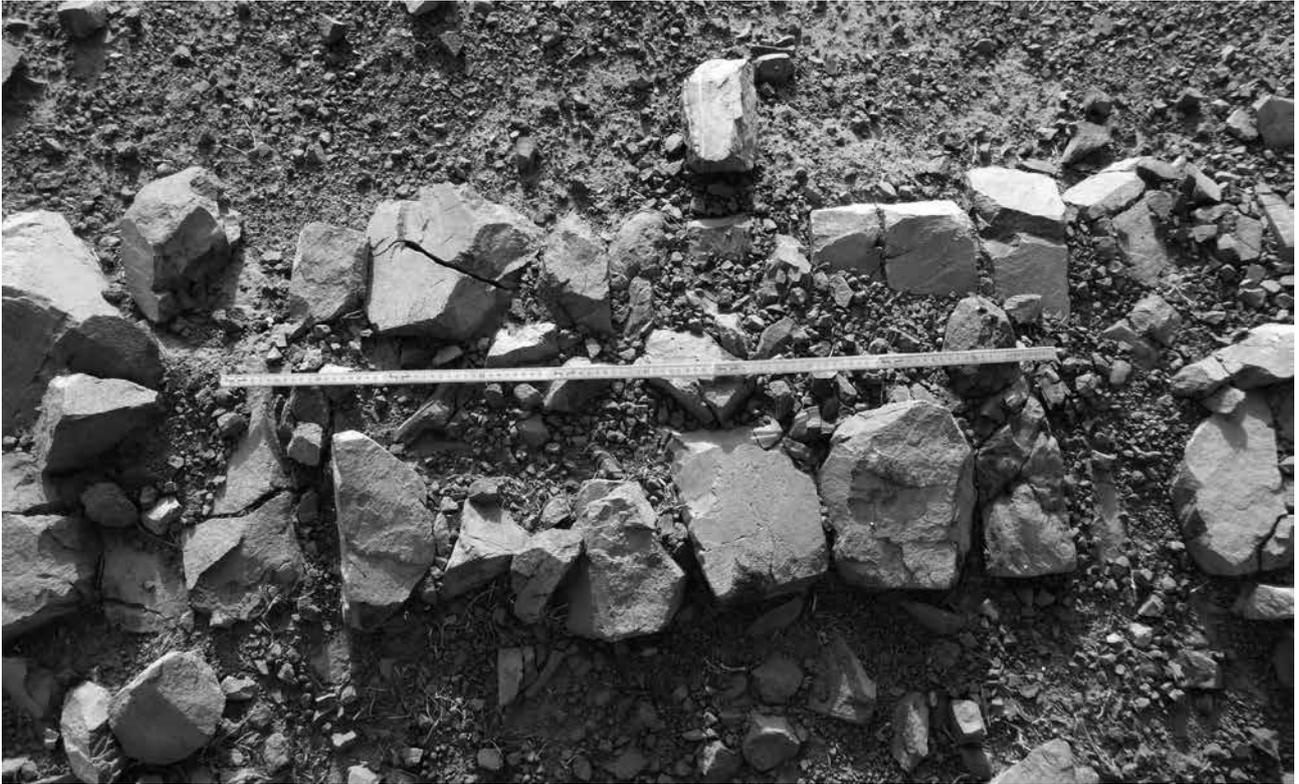
Figure 6.32. Hamdallaye, vue des parements des assises de la muraille.

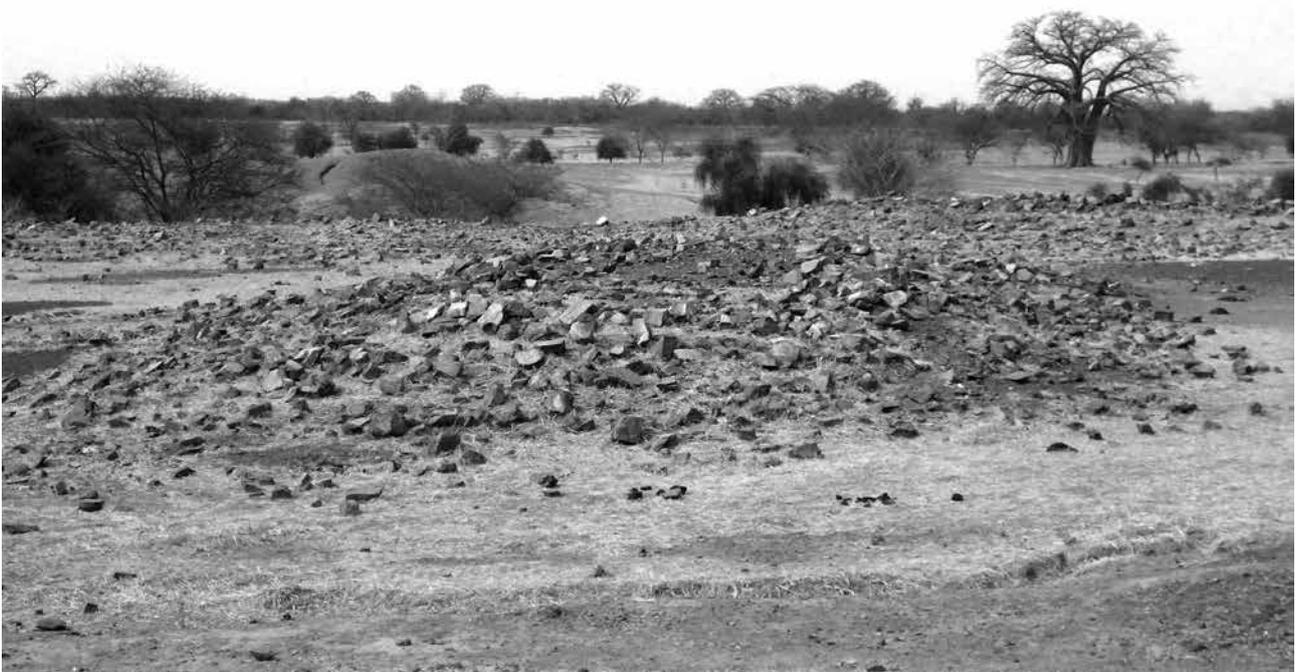
Figure 6.33. Hamdallaye, vue de l'éboulis de la structure intérieure du tata au premier plan. Au second plan, l'éboulis de la muraille.

À l'angle nord-ouest de la surface intérieure, l'éboulis d'une structure surélevée est visible (fig. 6.33). Les mensurations de cette structure sont : longueur 9 m ; largeur 4 m ; hauteur environ 1 m (par rapport à la surface intérieure du tata). La technique de construction utilisée pour élever les murs de cette structure est la même que celle utilisée pour le tata. Il s'agit d'une maçonnerie liée,

mettant en jeu un double parement de pierre dont les blocs sont joints à l'aide d'un mortier de terre. Les blocs utilisés dans la construction de cette structure interne sont aussi en calcaire gréseux, mais sont relativement plus petits (longueur maximale inférieure à 15 cm).
