#### 7.2.4. *Tata et patrimoine*

## Conclusion générale et perspectives

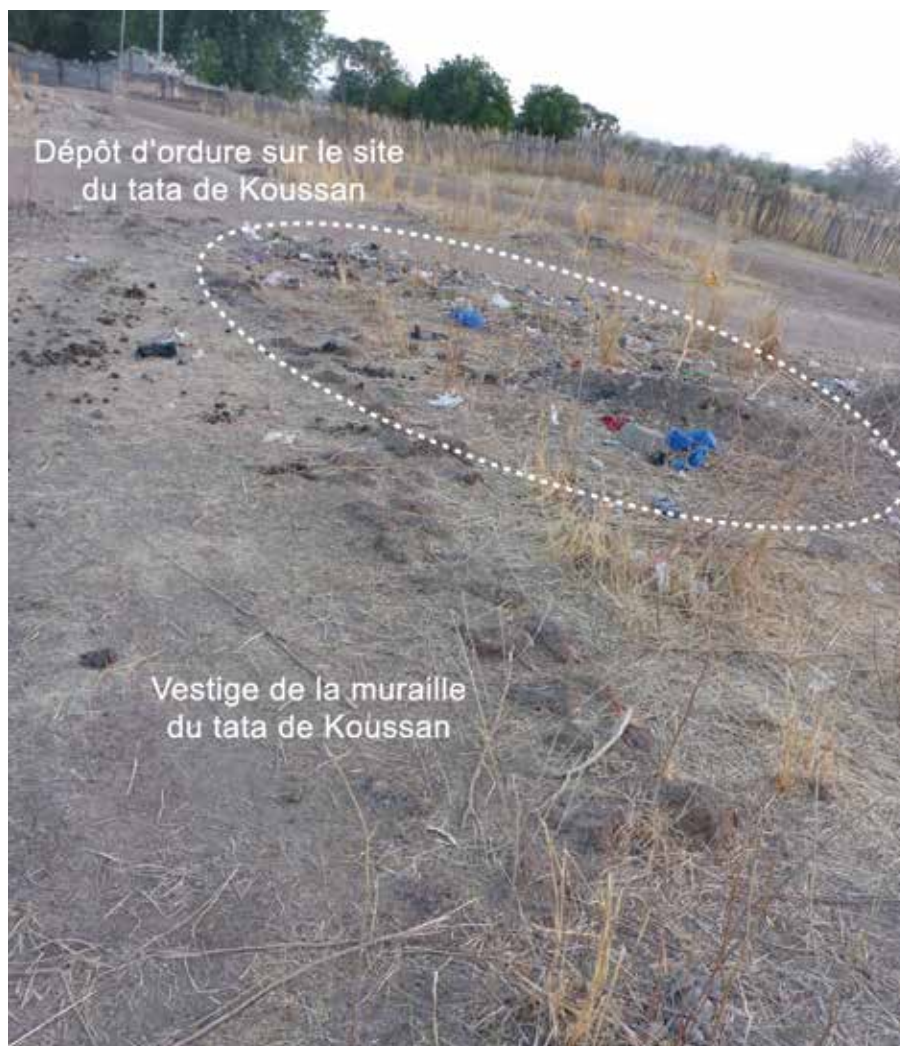
Figure 7.3. Koussan, depot d'ordure sur le site du *tata*.
